VEDLEGG
HENRIK WERGELANDS GATE 77B

Tilstandsrapport

Henrik Wergelands gate 77B , 4614
KRISTIANSAND S

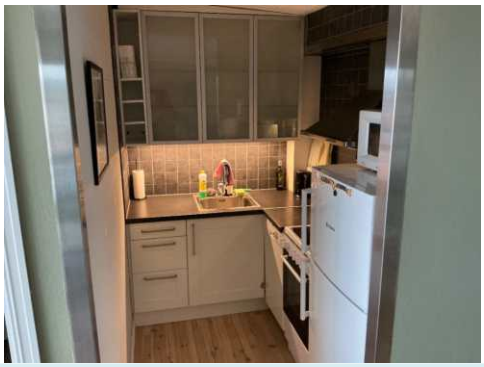
5 ETASJE > STUE/KJØKKEN

TG 1 Overflater og innredning

Tregulv. Innredning av nyere årgang med trefiberfronter og laminert benkeplate. Tilfeldig valgte dører og skuffer ble testet, og fungerte OK. Noe bruksmerke, blandt annet helt i hjørne mot oppvask.

Det kan med fordel monteres lekkasjesensor med stengeventil i skap under vask samt under oppvaskmaskin. Lekkasjesensor er et krav som har kommet på nyere kjøkken. Denne boligen er bygget før kravet ble innført. I alle boliger som er bygget eller rehabilitert etter 2010 skal det være installert slik sensor/vannstopper.
