HANNEVIK TERRASSE 4

Tilstandsrapport

Hannevik terrasse 4 , 4613 KRISTIANSAND S

Befaringsdato: 26.02.2025 **Rapportdato:** 28.02.2025 **Oppdragsnr.:** 19344-1841 **Referansenummer:** QP1849

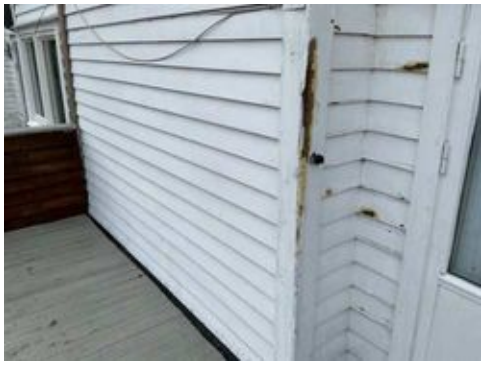
TG 2 Veggkonstruksjon

Fasader generelt har en del slitasje, spesielt fremside ved terrasse.

Betydelig slitasje på fremside ved terrasse

Plastpanel på inngangsside

Lokale utskiftinger av dårlige bord kan påregnes.
Det bør vurderes utskifting av større felter eller hel fasade med tanke på alder og slitasje generelt. Forhold er ikke videre vurdert eller beskrevet i denne rapporten.
