DRAKEÅSVEIEN 2

Tilstandsrapport

Enebolig
Drakeåsveien 2 , 3229 SANDEFJORD
SANDEFJORD kommune
gnr. 47, bnr. 208

Befaringsdato: 13.03.2025 **Rapportdato:** 18.03.2025 **Oppdragsnr.:** 21609-1331 **Referansenummer:** ZD3654

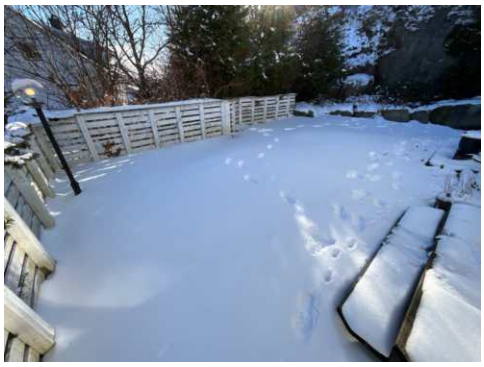
TG IU Balkonger, terrasser og rom under balkonger

Tradisjonell terrasse, bygget i impregnert treverk.
