Tilstandsrapport

Bergensgata 9C (leil. H0401) , 0468 OSLO
OSLO kommune
gnr. 222, bnr. 24
Andelsnummer 25

Befaringsdato: 01.06.2026 **Rapportdato:** 02.06.2026 **Oppdragsnr.:** 11276-1841 **Eiendomsverdi/PropCloud ref nr:** XP8842

Autorisert foretak: TEK-Norge AS **Sertifisert Takstingeniør:** Kristoffer Skau Kleven

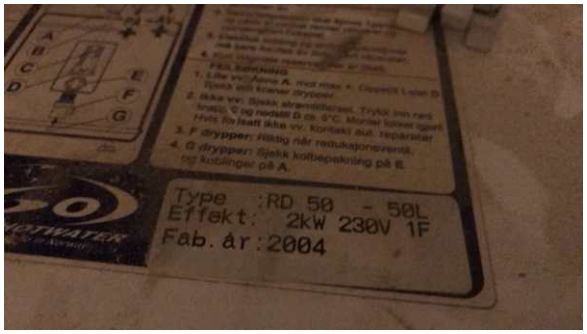
• Det er påvist at varmtvannstank er over 20 år

Eldre bereder fra 2004. Utløp av forventet brukstid nærmer seg.

Eldre bereder. Alder tilsier at utskifting bør påregnes, da risikoen for lekkasje og funksjonssvikt øker med alderen på varmtvannsberederen. Dette kan medføre vannskader på omkringliggende konstruksjoner.
