Norsk takst

Tilstandsrapport

Nordmyrstubben 49 , 1820 SPYDEBERG

Befaringsdato: 30.07.2025 **Rapportdato:** 01.08.2025 **Oppdragsnr.:** 13975-3003 **Referansenummer:** ZW3106

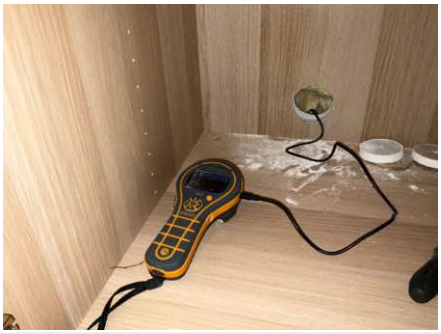
1. ETASJE > BAD/VASKEROM

Vurdering av avvik:
• Det er påvist avvik i krav til høydeforskjell/fall-løsning på våtrommet.

- Takstmannen har foretatt kontroll av fallforhold på våtrommet ved hjelp av en punktlaser. Totalt fall er ok. Ellers ble det ikke påvist hverken 1:100 fall på hele baderomsgulvet eller 15 mm oppbrett på tettesjikt ved dør. TEK 17 sier:
"Lekkasjevann skal synliggjøres og ledes til sluk. Dette betyr at det ferdig utførte våtromsgulvet må være utformet uten motfall til sluk fra alle steder der det kan forekomme lekkasjevann. Minst én av følgende preaksepterte ytelser må være oppfylt:
a) Fall til sluk på hele gulvet, minimum 1:100.
b) Gulvet avgrenses av en oppkant med vanntett sjikt på minst 25 mm over det ferdige gulvet på alle ytterkanter, unntatt mot døråpning der oppkanten må være minst 15 mm over det ferdige gulvet".

- Våtrommet kan fungere som det er, men utbedring er nødvendig for å lukke avviket. Det anbefales å rette opp fall mot sluk ved renovering. Ved lekkasjer kan sluket ha begrenset kapasitet, noe som kan føre til vannskader i tilstøtende rom.
