NYGÅRDSVEIEN 46

Tilstandsrapport

Nygårdsveien 46, 1814 ASKIM
INDRE ØSTFOLD kommune
gnr. 54, bnr. 263, snr. 8

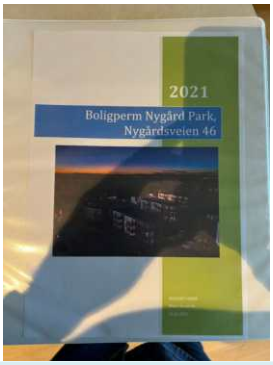
Flislagt baderom med varmekabler på gulv fra byggeårene.
Det er foreligger dokumentasjon i boligperm og digitalt som er fremvist på befaring.

Det ble rutinemessig søkt etter fukt i dusjsonens vegger med fuktindikator (Protimeter Surveymaster) på befaringen, og det var ingen indikasjoner på fukt.
Fuktsøk gir kun en indikasjon og må ikke oppfattes som en garanti for baderommet. Gulv måles ikke.
