KJØRBOKOLLEN 23

Tilstandsrapport

Kjørbokollen 23 , 1337 SANDVIKA

Befaringsdato: 09.04.2025 **Rapportdato:** 13.05.2025 **Oppdragsnr.:** 14119-1486 **Referansenummer:** IU3016

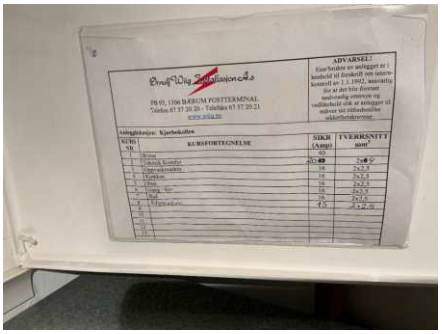
12. Foreta en helhetsvurdering av det elektriske anlegget, dets alder, allmenne tilstand og fare for liv og helse. Bør det elektriske anlegget ha en utvidet el-kontroll?
Ja Vurderingen er basert på at det ikke er fremvist dokumentasjon fra byggeår, det anbefales derfor en gjennomgang av elektriker.

Basert på en enkel visuell besiktigelse er det ikke registrert graverende feil, kjøper må likevel ikke forveksle denne vurderingen med en full vurdering av anlegget.
Takstingeniøren har ikke kompetanse eller autorisasjon for vurdering av el-anlegg.
