Tilstandsrapport

Dannevigs gate 1 , 3117 TØNSBERG

Befaringsdato: 23.04.2025 **Rapportdato:** 29.04.2025 **Oppdragsnr.:** 21609-1375 **Referansenummer:** CX9262

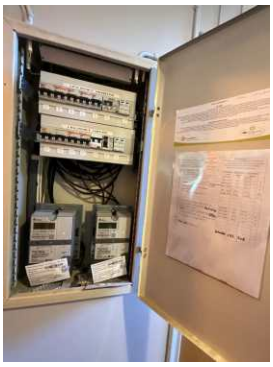
Inntak og sikringsskap

12. Foreta en helhetsvurdering av det elektriske anlegget, dets alder, allmenne tilstand og fare for liv og helse. Bør det elektriske anlegget ha en utvidet el-kontroll?
    Ja På bakgrunn av alder og påpekte feil, anbefales det en gjennomgang av anlegget utført av autorisert bedrift.
