Tilstandsrapport

Boligbygg med flere boenheter

Etterstadsletta 87 B, 0660 OSLO

Befaringsdato: 02.05.2025 **Rapportdato:** 08.05.2025 **Oppdragsnr.:** 22391-1278 **Referansenummer:** HS1505

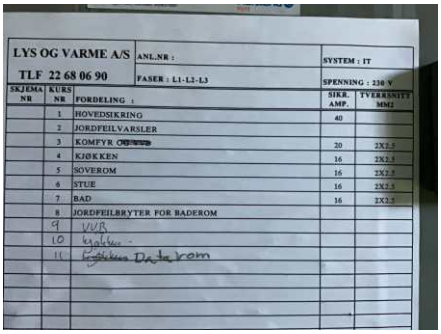
Inntak og sikringsskap

9. Er det tegn på at kabelinnføringer og hull i inntak og sikringsskap ikke er tette, så langt dette er mulig å sjekke uten å fjerne kapslinger?
   Nei

10. Finnes det kursfortegnelse, og er den i samsvar med antall sikringer?
    Ja

11. Foreta en helhetsvurdering av det elektriske anlegget, dets alder, allmenne tilstand og fare for liv og helse. Bør det elektriske anlegget ha en utvidet el-kontroll?
    Ja DLE anbefaler alle å ha utvidet el-kontroll hvert 5 år og på bakgrunn av dette anbefales det å gjennomføre en kontroll. På grunn av manglende lovpålagt samsvarserklæring, bør en el-takstmann kontaktes for en utvidet el-kontroll av det elektriske anlegget slik at eventuelle avvik og tiltak kan kartlegges.
