Tilstandsrapport

Tante Ulrikkes vei 69, 0984 OSLO

Befaringsdato: 31.03.2026 **Rapportdato:** 19.04.2026 **Oppdragsnr.:** 21229-26154 **Eiendomsverdi/PropCloud ref nr:** GB1371

Foretak: Taksator AS **Takstingeniør:** Tony André Andersen

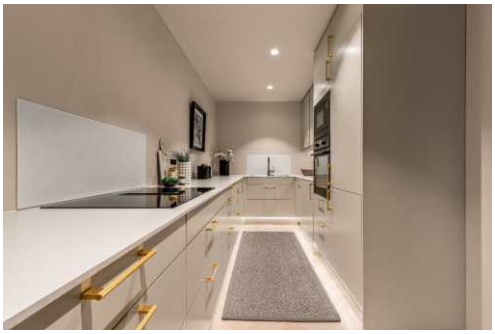
1. ETASJE > KJØKKEN

TG 0 Overflater og innredning

Epoq kjøkkeninnredning fra 2026 med delvis åpen løsning i stuen.
Kjøkkenet holder en gjennomgående god standard og er godt vedlikeholdt.
Innredning med glatte, fabrikklakkerte fronter.
kompaktlaminat benkeplate med planlimt kum i rustfritt stål.
Ledlys under overskap og ved sokkel.
Glassplater på vegg over stekesonen og servanten.
Kjøkkenet har induksjonsplatetopp med integrert kullfilterventilator, stekeovn, mikrobølgeovn, oppvaskmaskin og kjøl/fryseskap.
Komfyrvakt samt aquastop/lekkasjevarsler med sensorer og magnetventil er registrert som installert.

Det ble rutinemessig utført fuktsøk på typisk fuktutsatte steder med fuktindikator (Protimeter SM) på befaringen. Det ble ikke registrert indikasjoner på fukt. Fuktsøk gir kun en indikasjon og må ikke oppfattes som en garanti for skjulte forhold.
