GRÅSTEINVEIEN 30

Tilstandsrapport

Gråsteinveien 30, 1157 OSLO

Befaringsdato: 30.04.2025 **Rapportdato:** 11.05.2025 **Oppdragsnr.:** 22391-1273 **Referansenummer:** RV8268

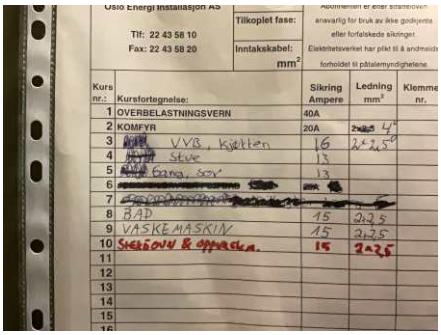
Inntak og sikringsskap

9. Er det tegn på at kabelinnføringer og hull i inntak og sikringsskap ikke er tette, så langt dette er mulig å sjekke uten å fjerne kapslinger?
   Nei
