TVETENVEIEN 253

Tilstandsrapport

Tvetenveien 253, 0675 OSLO

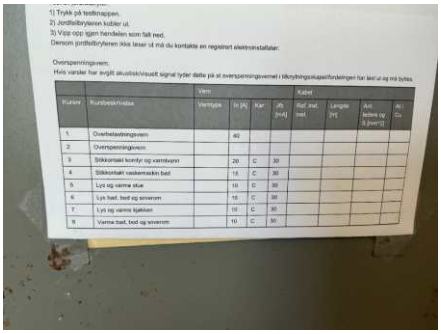
Det er fremvist samsvarserklæring på følgende opplyste arbeider:
   - Bytte av innmat i sikringsskap, montering av overspenningsvern. Innsending av rapport fra Elvia. Datert 2025.
