Tilstandsrapport

Leilighet
Ivar Aasens gate 13B , 3717 SKIEN
SKIEN kommune
gnr. 300, bnr. 5131, snr. 2

Befaringsdato: 30.05.2025 **Rapportdato:** 05.06.2025 **Oppdragsnr.:** 12956-2064 **Referansenummer:** IK7144

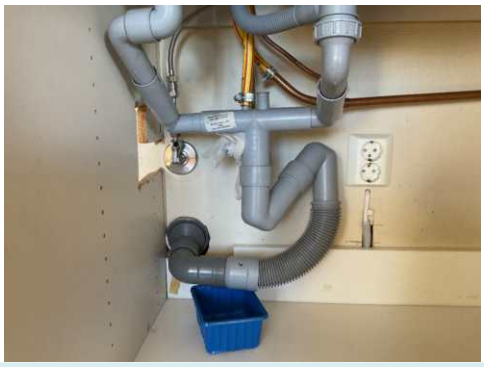
TG 1 Overflater og innredning

Overflater på gulv er parkett, på vegger er det malt strie og det er takessplater i himling (tak).
På vegger mellom over og underskap er det flis.

Kjøkkeninnredning fra Sigdal med profilerte fronter og laminerte benkeplater.

Innredningen har normal bruksslitasje.

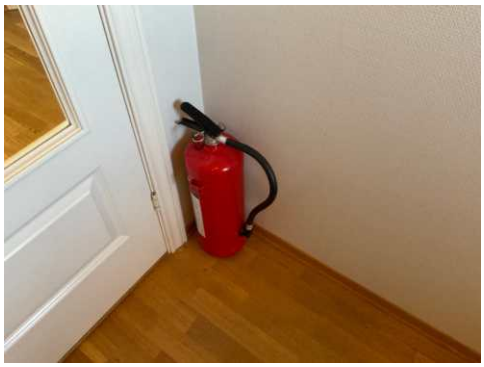
Boligens slukkemiddel er brannslukningsapparat.
Det ble registrert røykvarslere.

1. Er det mangler for brannslukningsutstyr i boligen iht. forskriftskrav på søknadstidspunktet, men minst Byggeforskrift 1985?
   Nei

2. Er det skader på brannslokkingsutstyr eller er apparatet eldre enn 10 år?
   Nei

4. Er det skader på røykvarslere?
   Nei
