BETZY KJELSBERGS VEI 7

Tilstandsrapport

Andelsleilighet
Betzy Kjelsbergs vei 7, 0486 OSLO
OSLO kommune
gnr. 77, bnr. 160
Andelsnummer 5

Befaringsdato: 22.05.2025 **Rapportdato:** 10.06.2025 **Oppdragsnr.:** 16592-1702 **Referansenummer:** GL1969

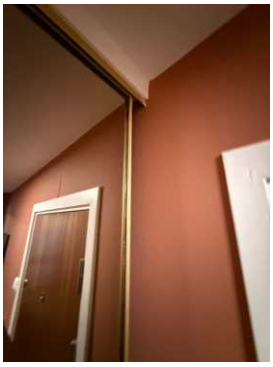
TG 2 Andre innvendige forhold

Garderobeskap. Skyvedørsgarderobe.

Vurdering av avvik:
• Det er avvik:

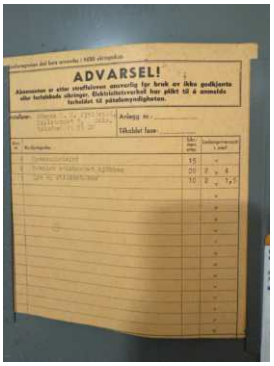
Nyere sikringer og opprinnelig kursoversikt som ikke stemmer.
Det anbefalles og rette opp kursoversikten.
