Tilstandsrapport

Gamle Enebakkvei 57, 1188 OSLO

Befaringsdato: 04.06.2025 **Rapportdato:** 06.06.2025 **Oppdragsnr.:** 22391-1348 **Referansenummer:** KY1607

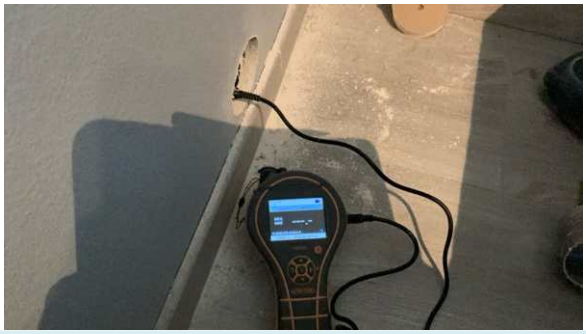
2. ETASJE > BAD

TG 0 Tilliggende konstruksjoner våtrom

Det er utført en fuktmåling for å kontrollere om det er tegn til fuktskade i konstruksjonen.

Målemetode: Hull på 73 mm ble boret i konstruksjonen. Det ble målt med måleapparatet Protimeter MMS3 med piggelektrode i veggens treverk.
Målested: Bak dusjsonen.
Resultat: Ingen synlige tegn til skade ved hullet. Fuktverdi under 6 vektprosent, som regnes som normalt.

Tilstandsgraden (TG):
TG 0 er gitt, da målingen og observasjonene ved hullet ikke avdekket fuktskader, i tråd med bestemmelser i NS 3600, men reflekterer ikke alder for denne vurderingen.
