Tilstandsrapport

Kobberveien 10B , 4616 KRISTIANSAND S

Befaringsdato: 13.06.2025 **Rapportdato:** 16.06.2025 **Oppdragsnr.:** 13333-4488 **Referansenummer:** SD1369

Autorisert foretak: M2 Takst AS **Vår ref:**

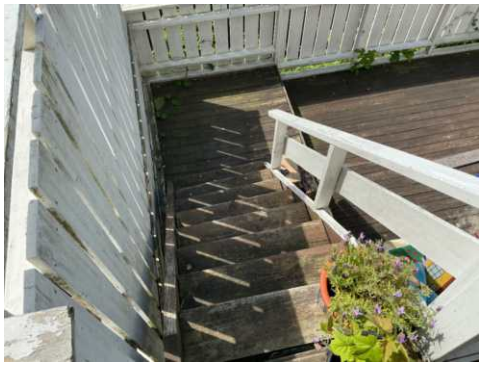
Etterslep på normalt vedlikehold som vask og maling.

Sprekk i betongdekke ved inngang.

Håndløper en side tretrapp. Skjevhet i trinn og enkel trapp. Ingen håndløper ved inngang men mindre høyde, og sprekk i betong.

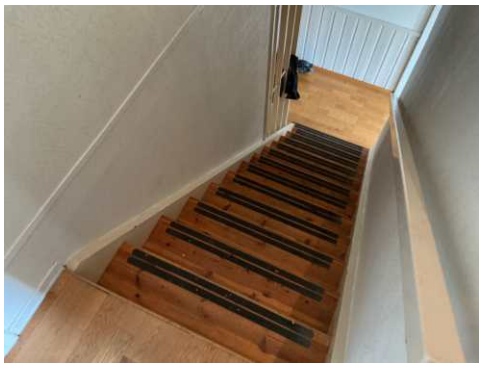
TG 2 Innvendige trapper

Tretrapp.

Vurdering av avvik:
• Det mangler håndløper på vegg i trappeløpet.
