ÅSSIDEN TERRASSE 16

Tilstandsrapport

Andelsleilighet
Åssiden Terrasse 16, 1160 OSLO
OSLO kommune
gnr. 157, bnr. 645
Andelsnummer 199

Befaringsdato: 06.06.2025 **Rapportdato:** 12.06.2025 **Oppdragsnr.:** 13372-4178 **Referansenummer:** NV1062

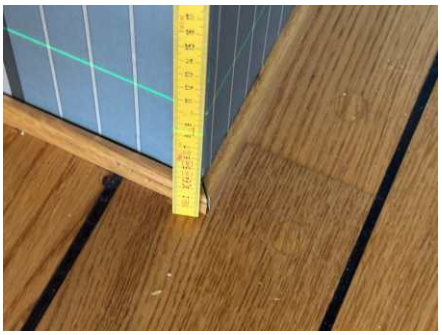
TG 3 Etasjeskille/gulv mot grunn

Etasjeskiller i betong.

Vurdering av avvik:
• Det er målt høydeforskjell på mellom 15-30 mm gjennom hele rommet. Tilstandsgrad 2 gis med bakgrunn i standardens krav til godkjente måleavvik.
• Målt høydeforskjell på over 30 mm gjennom hele rommet. Tilstandsgrad 3 gis med bakgrunn i standardens krav til godkjente måleavvik.

Det ble foretatt stikkprøver og påvist retningsavvik og stedvis skjevheter i gulv. På tilfeldige steder i stue ble det målt høydeforskjell på ca. 31 mm. Det er et spenn på +/- 7 meter mellom leilighetene. Dette gjør at man får en bøyning i gulvene. Målepunkter er tatt punktvis i hjørner, ved midtvegg og yttervegg samt midt på gulvet. På generelt grunnlag opplyses det at ved kjøp av brukt bolig må det påregnes noe skjevheter og nivåforskjeller/ujevnheter.

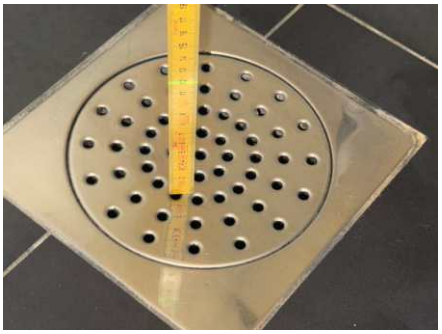
Fallforhold ca. 115 mm overkant gulv ved terskel

Fallforhold ca. 120 mm topp slukrist ived toalett (hovedsluk)

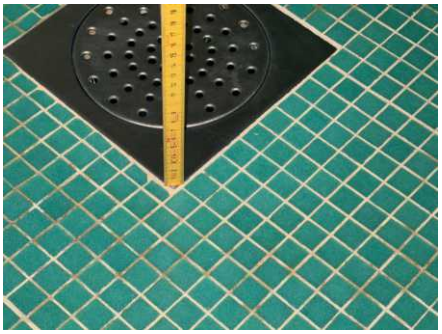
Fallforhold ca. 103 mm overkant gulv ved dusjsone

Fallforhold ca. 120 mm topp slukrist i dusjsone (hjelpesluk)

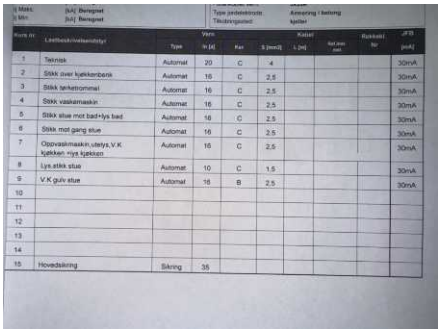
Inntak og sikringsskap

8. Er det tegn til at det har vært termiske skader (tegn på varmgang) på kabler, brytere, downlights, stikkontakter og elektrisk utstyr? Sjekk samtidig tilstanden på elektrisk tilkobling av varmtvannsbereder, jamfør eget punkt under varmtvannstank
   Nei
9. Er der synlig defekter på kabler eller er disse ikke tilstrekkelig festet?
   Nei
