NORDSETERGRENDA 21
B

Tilstandsrapport

Rekkehus

Nordsetergrenda 21 B, 1161 OSLO

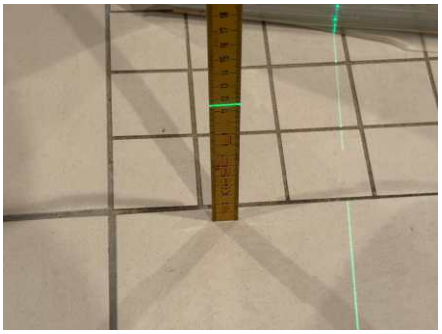
2.ETASJE > BAD/WC

TG 1 Overflater Gulv

Flislagt gulv med varmekabler. Det ble målt ca. 38 mm fall fra overkant gulv ved terskel til topp slukrenne ved vegg i dusjsone. Ca. 13 mm fall fra overkant gulv ved terskel til overkant gulv ved dusjsone. Det er utført stikkmålinger av gulvet med krysslaser, mindre svanker/bulinger kan eksistere uten at dette blir registrert. Merknad: Noe slitasje på fuger rundt slukrenne, lokal utbedring anbefales. TG1 gis grunnet en helhetlig vurdering.
