TILSTANDSRAPPORT

Bygningsteknisk gjennomgang

GREFSENKOLLVEIEN 12A, 0490 OSLO

Dato befaring:	27/06/2025
Utskriftsdato:	07/08/2025
Oppdragsnummer:	97832
Referansenr:

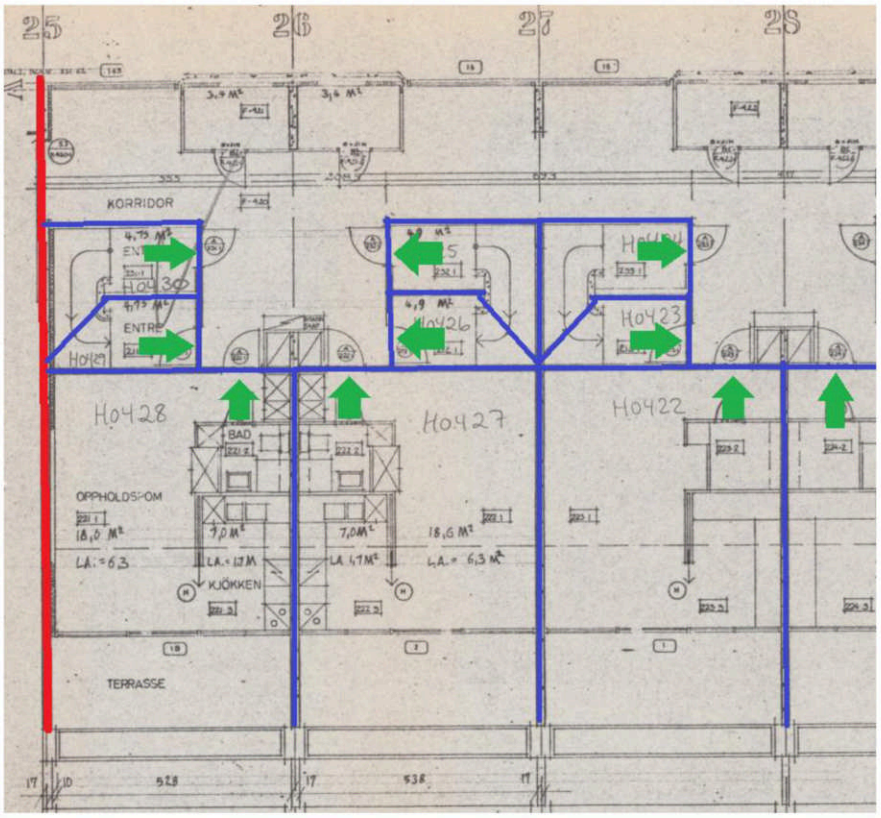
FIGUR 13: LEILIGHETER PÅ PLAN 3 (OG 7) HAR INNGANG PÅ PLAN 4 (OG 8). RØMNING ER VIA INTERNTRAPP OPP TIL PLAN 4 (8), HVOR DET ER TILGANG TIL KORRIDOR UTFØRT SOM RØMNINGSVEI.
