# SANDAKERVEIEN 41

# Tilstandsrapport

Sandakerveien 41, 0477 OSLO
OSLO kommune
gnr. 225, bnr. 257
Andelsnummer 44

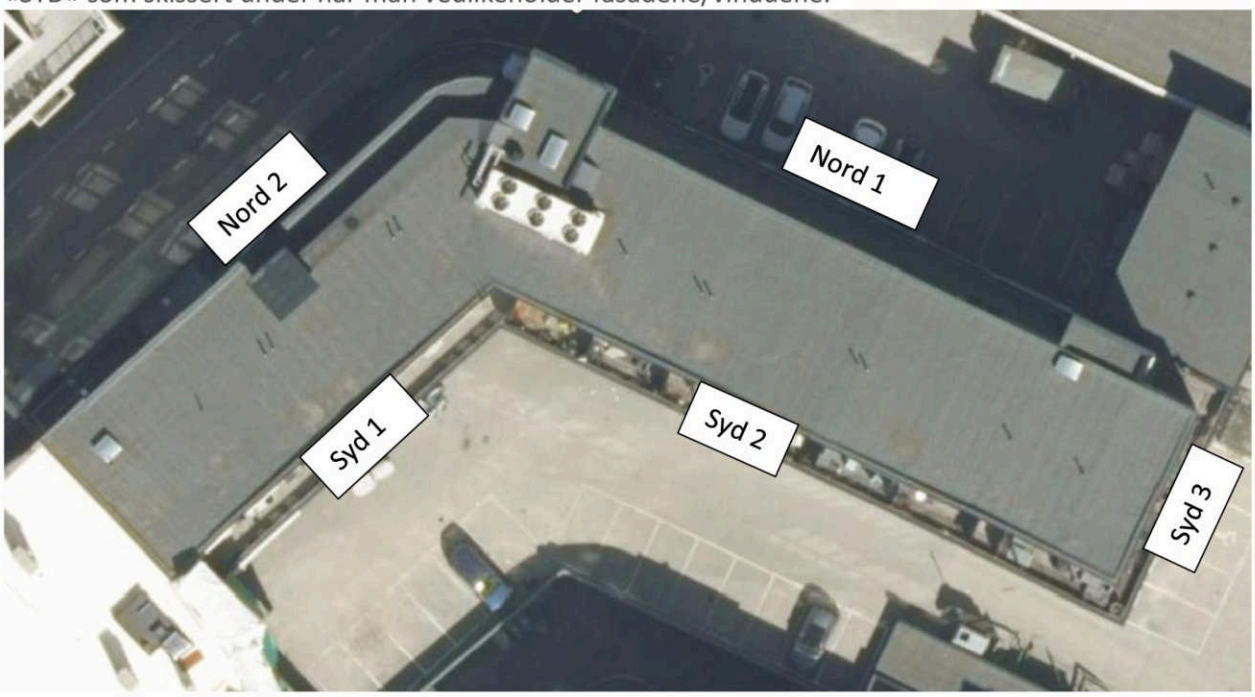
## Konklusjon tilstand:

Konklusjon. Bør pusses, grunnes og males. Det bør gjøres fasade for fasade. Begynn med syd, avslutt med nord. Det begynner å bli kritisk mot syd der begynner trefiberet å komme frem gjennom lakken. Da er treet veldig mye mere utsatt for fuktinntrengning.

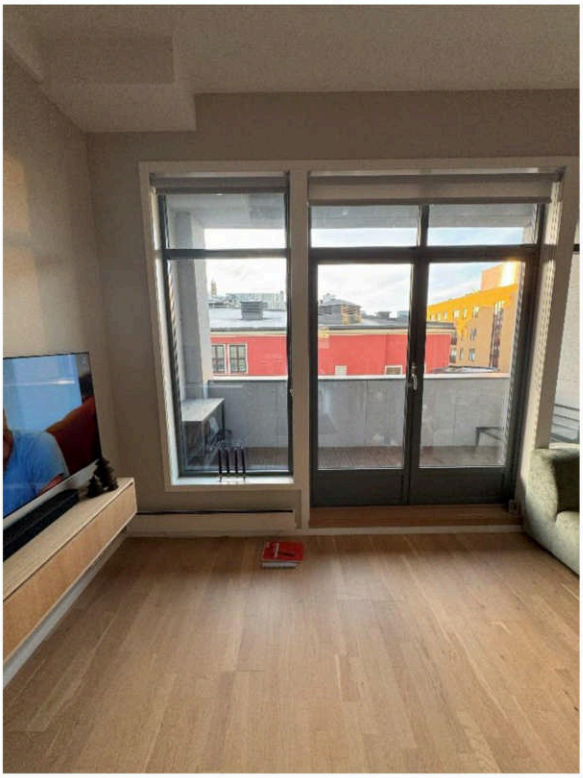
**Innvendige skader**

Det er en god del svelleskader innvendig på foringer, og det gjelder spesielt på felles ut/innganger. Men det er også observert i den ene leiligheten jeg så på. Slike svelleskader kommer ofte av mangelfull isolering som fører til kuldebroer, som igjen fører til kondens. Anbefalt å gjøre tiltak på dette.

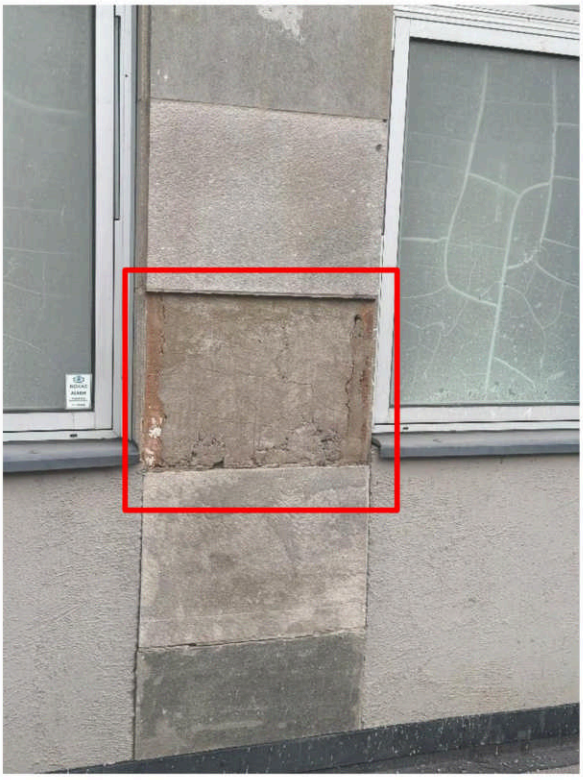
Vinduene på denne fasaden over næringsdelen har høy grad av slitasje på rammene. Haster med tiltak. Fasadene ser ganske bra ut. Holder med noe små rep, og maling.

Begge disse fasadene over næringsdel har meget høy slitasje på vindusomramming. I tillegg er det en del vinduer som har gummi-pakninger som har løsnet. Se makering i bilde under. Har haster det mest på bygget med tiltak. Fasadene her trenger slik vi vurderer det ellers kun enkle reparasjoner og maling av pussen.

Når det gjelder næringsdelen på fasadene mot «syd» så er ikke de så aller verst. Men som man kan se er det diverse sprekker og manglende skifer her, samt ødelagt/ufullstendig beslag. Se markeringer i rødt. Det bør tas tak i og gis et malingsstrøk.

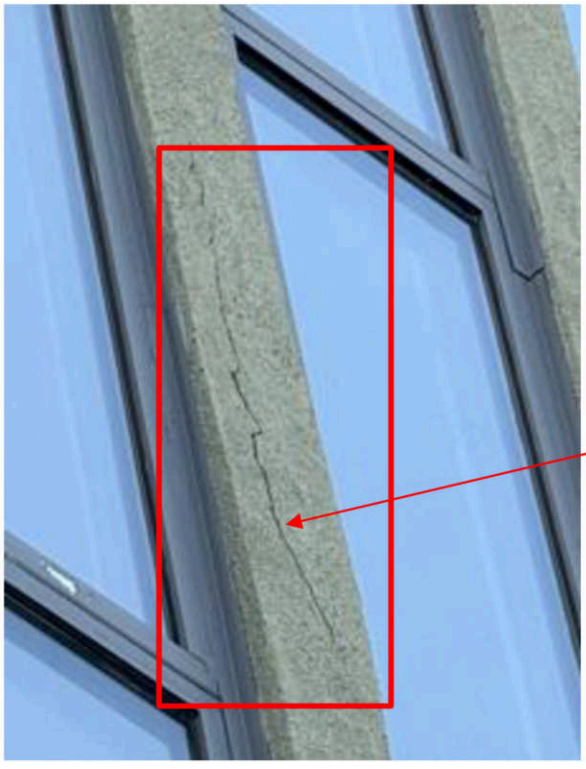
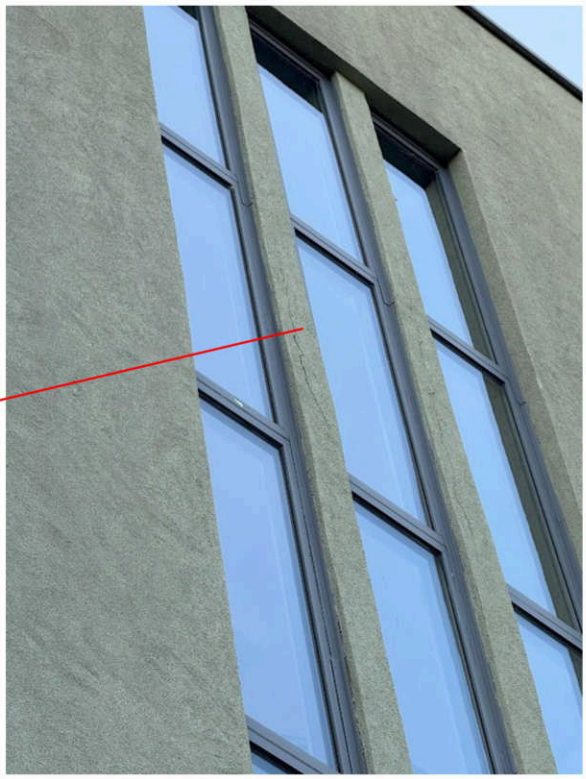
## NORD

Ved første øyekast ser fasadene mot nord veldig bra ut. Men det er en god del revner i pussen samt flere steder det må reperasjonspusses. Setter inn flere bilder på neste side som viser eksempler på dette. Og eksempler på at det bør vaskes og males på disse fasadene i tillegg. (Det er antagelig ikke så lett å reperasjonsmale disse fasadene så de vil nok trenge et helt strøk etter at man er ferdig å reparere.

Som man kan se av bilder/markeringer er det en god del som må repareres på disse fasadene før det kan males på nytt. Det trengs også vask flere steder.

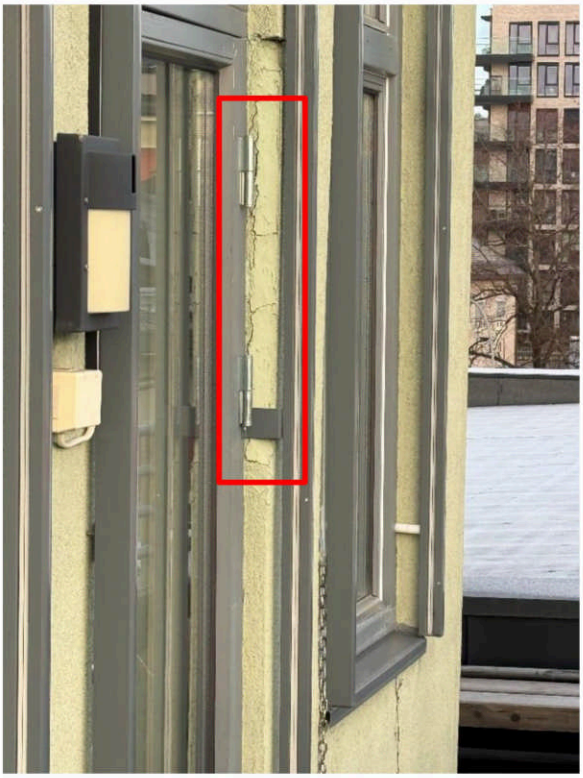
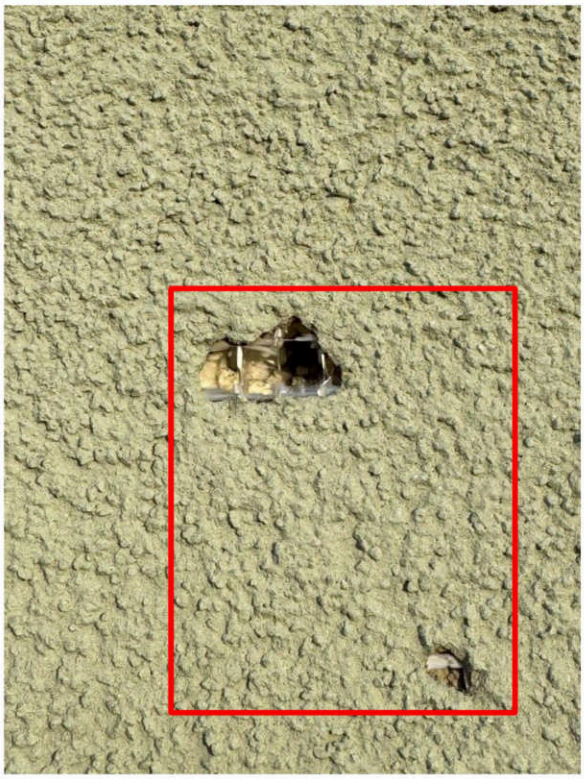
**Generelle bilder fasade/vindu som viser tilstand**

**Bilder viser sprekker, sår og løse lister.**

Her bør man reparere med puss og male over skifere slik at man får en overfalte som er lett å male over senere dersom det oppstår ny tagg.

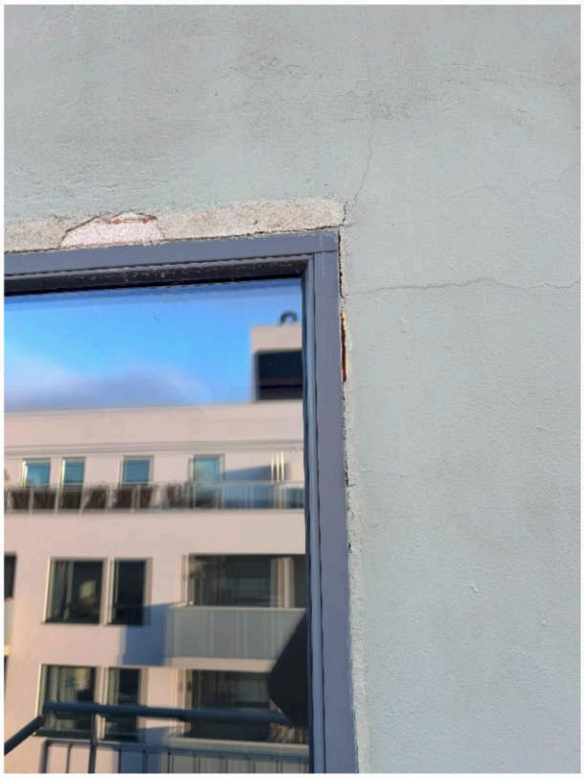
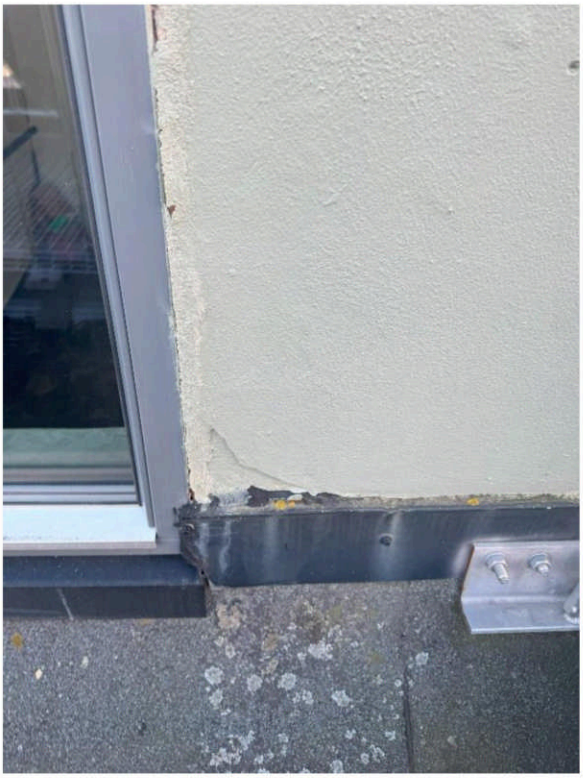
Bildene på denne siden er fra området over «trappehuset» på fasaden vi har kalt Nord 2 Viser høy grad av slitasje. Det verste på bygget. Her bør det gjøres tiltak snarest mulig, og helst umiddelbart. Fjerne løs puss, reparere, male.

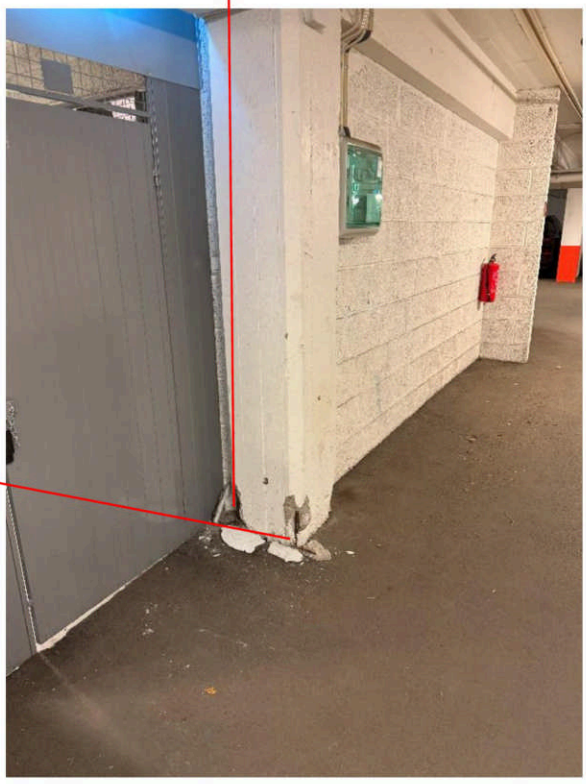
**Tilstand samt beskrivelse/for byggets grunnfundamentering i form av pilarer som befinner seg i garasjeanlegget**

Det er ganske mange pilarer som det er mye skader på. En hovedregel er at all armering i bærende fundamenter av betong skal ha minimum 10 mm overdekning, for å ikke ruste i stykker over lang tid. Det er derfor viktig å holde overdekningen vedlike. Dvs. at her må man inn å gjøre en reparasjonsjobb med betong og etterpå male. Undertegnede anbefaler å støpe en skråkant i bunn av pilar slik at man får ledes vann og fuktighet vekk fra pilar. Bildene med røde markeringer er tatt av en tilfeldig søyle. Så her er det en del å ta tak i.

Forslag til tiltak:

1. Bygge et høyt trallverk i hele bodanlegget (gulv gjerne bygget i elementer som man kan fjerne ved behov) På bilde under så ser man trallverket i en båt. Det er litt samme prinsippet. Man bygger opp gulvet til den høyden man vet vannet pleier å komme. Samtidig er det enkelt å fjerne gulvet midlertidig ved behov.

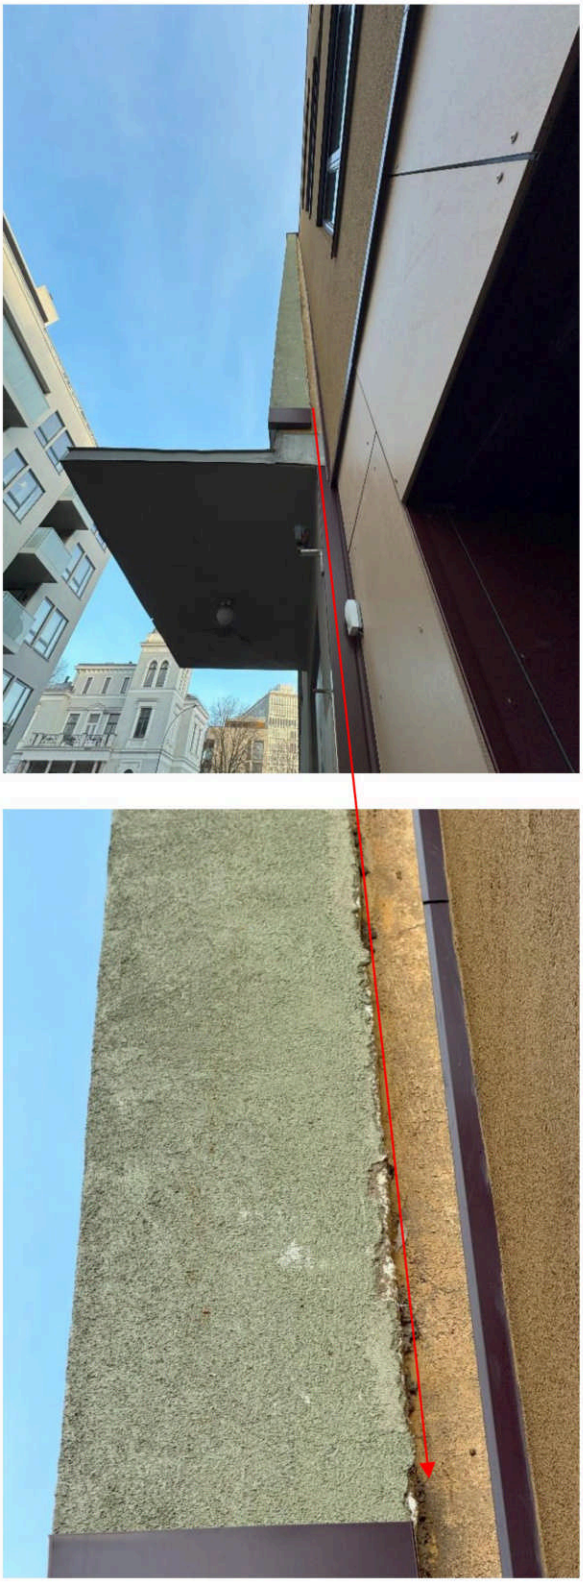
Det er også meg opplyst at det ikke ble montert blekk tilbake av de som gjorde fasadearbeider på nabobygget. Det er da snakk om over parapeten i toppen. Slik har det stått i ett år og dermed har det antatt kommet mye vann inn i konstruksjonen.

Det bør settes på overtrykk og varme i denne trappesjakta for å tvinge evt. restfukt ut av konstruksjonen. Det var ikke målbart noe fukt på min befaring, men det er ikke mulig å finne ut uten grundigere undersøkelser og flere stikkprøver.

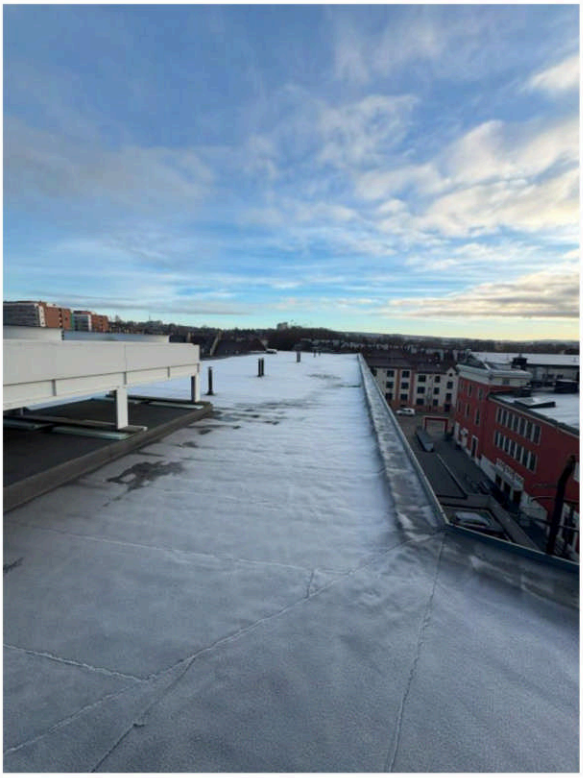
**Taket**

Taket ser relativt bra ut og vil antatt holde i en 10 årsperiode. Men bør overvåkes nøye fremover. Det er konstant fare for lekkasjer på flate tak av mange grunner. Vannpress i sluk er en av dem. Derfor er det særdeles viktig å holde slukene frie for løv, mose etc slik at vannet ikke blir stående på taket. Beslaget som er i overgangen fra ytterveggen mot yttertak bør forlenges eller erstattes med et større beslag.

Lite å utsette på taket slik det fremstår på befaring. Flate tak må overvåkes kontinuerlig. Løse skruer liggende på taket i et tilfeldig område. Sluk nede til høyre er et typisk område som medfører store tap og lekkasjer.

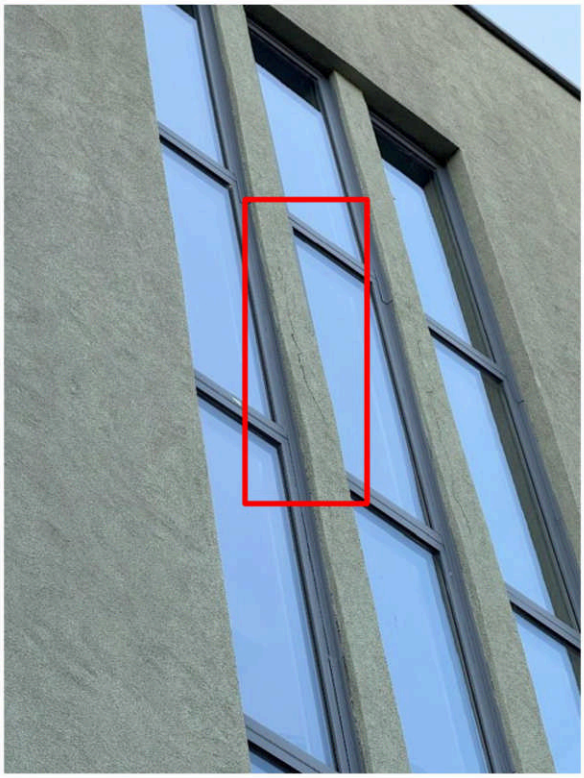
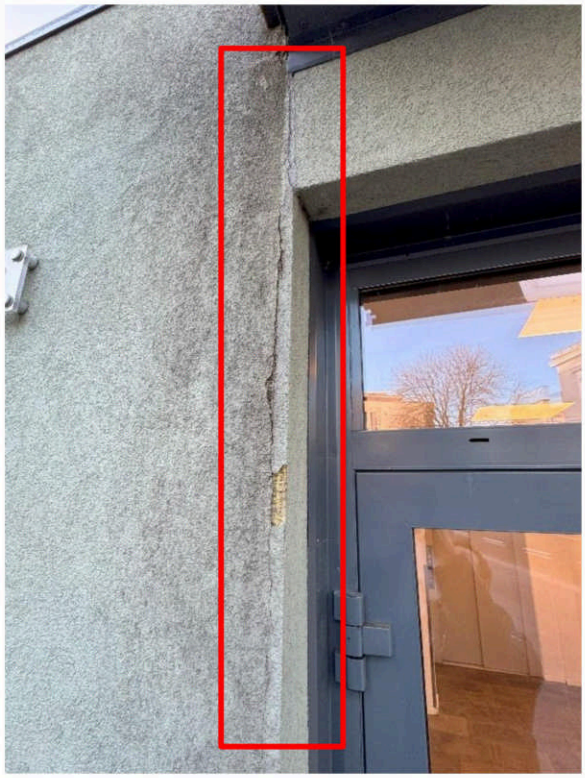
Tilstands grad fasadepuss/vinduer:

- Slitt tilstand
- Vegger fulle av riss og sprekker og sår
