Tilstandsrapport

Leilighet

Minister Ditleffs vei 11 B , 0862 OSLO

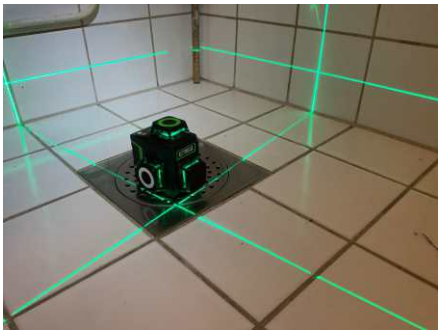
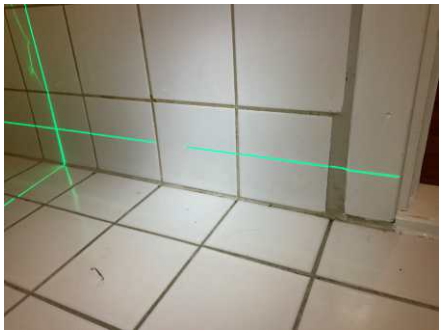
Vurdering av avvik:
• Våtrommet må oppgraderes for å tåle normal bruk etter dagens krav.

Det er sterkt rustet skruer på klemring til sluk. Ikke dokumentert membran på vegger eller gulv. Dog synlig banebembran under klemring til hovedsluk.
Bom i enkelte fliser på vegg i dusjhjørnet.
Avskalling i maling på bad.
Ikke fall på gulv til sluk.
Varmekabler i gulv virker ikke.

• Manglende oppgradering av våtrommet medfører høy risiko for at konstruksjonene ikke vil tåle vanlig bruk av vann eller lekkasjer. Selv om det er dusjkabinett, er det fortsatt en betydelig risiko for at våtrommets konstruksjoner ikke tåler lekkasjer. Dette kan føre til fuktskader på tilstøtende konstruksjoner.

Manglende oppgradering av våtrommet medfører høy risiko for at konstruksjonene ikke vil tåle vanlig bruk av vann eller lekkasjer. Dette kan føre til fuktskader på tilstøtende konstruksjoner.

Konsekvens/tiltak
• Andre tiltak:
