Tilstandsrapport

Andelsleilighet
Feltspatveien 46, 1155 OSLO
OSLO kommune
gnr. 159, bnr. 115
Andelsnummer 66

Befaringsdato: 09.07.2025 **Rapportdato:** 21.07.2025 **Oppdragsnr.:** 13372-4203 **Referansenummer:** OY6343

Autorisert foretak: Norsk Taksering AS **Sertifisert Takstingeniør:** Kim Edvard Johansen

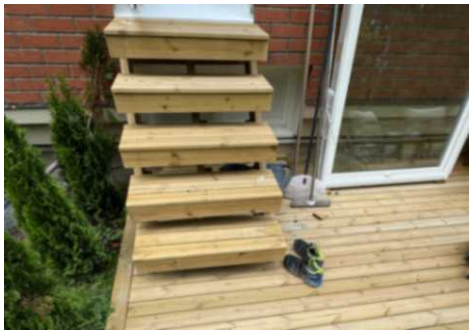
TG 3 Utvendige trapper

Ukjent type og mengde isolasjon.

Vurdering av avvik:
• Det er ikke montert rekkverk.

Konsekvens/tiltak
• Rekkverk må monteres for å lukke avviket.

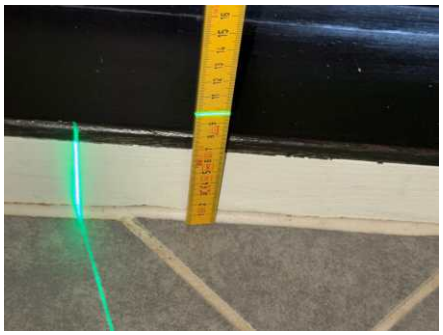
Vurdering av avvik:
• Det er påvist andre avvik:

Stedvis noe slitasje på fuger grunnet alder.

Konsekvens/tiltak
• Det må foretas tiltak for å lukke avviket.

For å få tilstandsgrad 0 eller 1 må ovennevnte utbedres. Normalt ettersyn og vedlikehold må påregnes på sikt.

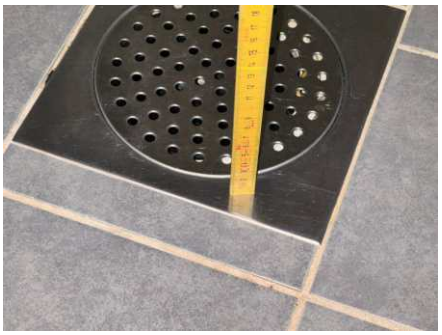
Fallforhold ca. 97 mm overkant gulv ved terskel

Fallforhold ca. 137 mm topp slukrist i dusjsone
