Tilstandsrapport

Boligbygg med flere boenheter

Kirkegata 19, 6004 ÅLESUND

Andelsnummer 6

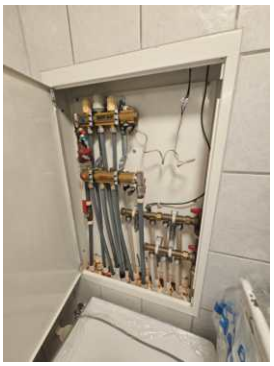
Innvendige vannledninger er av plast (rør i rør). Det er besiktiget i rørskap plassert i bad/vaskerom. Stoppekraner er plassert i rørskap.
Merk: Det er registrert tegn til tidligere lekkasje i rørskap (rustvann), anbefaler å vaske dette. Grunnet alder kan det ikke utelukkes at deler av vannledninger i bygningen er av eldre type kobber eller tilsvarende.
