Tilstandsrapport

Rekkehus

Rugdeberget 84, 1266 OSLO

Befaringsdato: 30.07.2025 **Rapportdato:** 08.08.2025 **Oppdragsnr.:** 21155-1544 **Referansenummer:** SQ1924

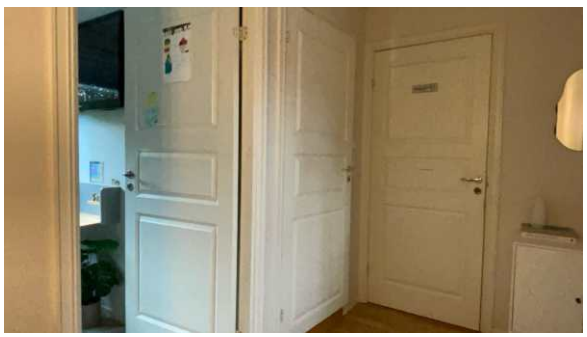
TG 2 Innvendige dører

Vurdering av avvik:
• Det er påvist andre avvik:

Bruksslitasje og oppskrapet på enkelte dører, noen dører vil ikke bli stående i åpen posisjon.
