Tilstandsrapport

Enebolig
Bodøgata 9 , 0565 OSLO
OSLO kommune
gnr. 227, bnr. 7

Befaringsdato: 13.08.2025 **Rapportdato:** 23.10.2025 **Oppdragsnr.:** 21739-1680 **Referansenummer:** ZF4360

Autorisert foretak: TAKSTHUSET 1 AS **Sertifisert Takstingeniør:** Eirik Kalheim **Vår ref:** Eirik Kalheim

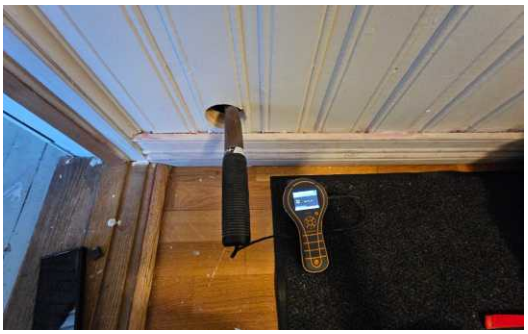
Vurdering av avvik:
• Våtrommet må oppgraderes for å tåle normal bruk etter dagens krav.

• Manglende oppgradering av våtrommet medfører høy risiko for at konstruksjonene ikke vil tåle vanlig bruk av vann eller lekkasjer. Selv om det er dusjkabinett, er det fortsatt en betydelig risiko for at våtrommets konstruksjoner ikke tåler lekkasjer. Dette kan føre til fuktskader på tilstøtende konstruksjoner.

Kostnadsestimat: Over 300 000

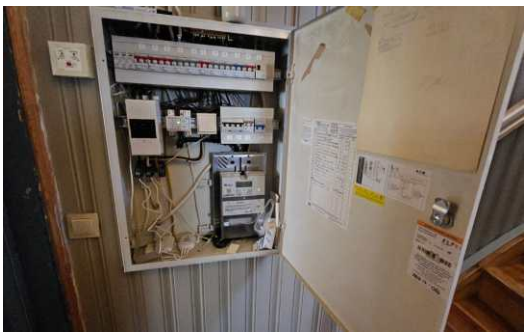
Inntak og sikringsskap

10. Er det tegn på at kabelinnføringer og hull i inntak og sikringsskap ikke er tette, så langt dette er mulig å sjekke uten å fjerne kapslinger?
Nei
