Tilstandsrapport

Boligbygg med flere boenheter

General Birchs gate 30 A, 0454 OSLO

Befaringsdato: 18.08.2025 **Rapportdato:** 21.08.2025 **Oppdragsnr.:** 22396-1915 **Referansenummer:** SZ9229

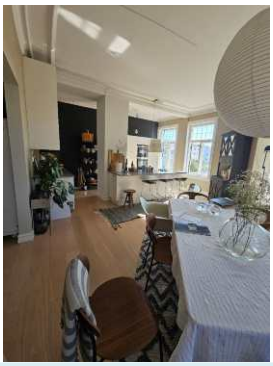
KJØKKEN

TG 1 Overflater og innredning

Kjøkkenet har innredning med profilerte fronter. Benkeplaten er av stein. Det er kjøl/fryseskap, oppvaskmaskin, komfyr, platetopp og micro integrert i stekeovn. Det er underlimt stålvask med ettgreps blandebatteri. Komfyrvakt er ikke montert. Kjøkken fra 2011 i bra stand med lite slitasje. Kjøleskap fra 2024. Det vannstopper med sensor til varmtvannstanken.
