Tilstandsrapport

Nøkkeltakst AS

Gransdalen 27 B, 1054 OSLO

Befaringsdato: 03.09.2025 **Rapportdato:** 10.09.2025 **Oppdragsnr.:** 22391-1510 **Referansenummer:** IC1099

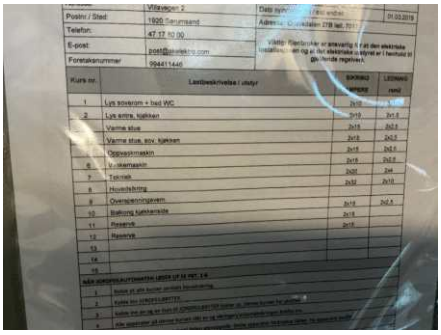
Inntak og sikringsskap

9. Er det tegn på at kabelinnføringer og hull i inntak og sikringsskap ikke er tette, så langt dette er mulig å sjekke uten å fjerne kapslinger?
   Nei

På grunn av manglende lovpålagt samsvarserklæring, bør en el-takstmann kontaktes for en utvidet el-kontroll av det elektriske anlegget slik at eventuelle avvik og tiltak kan kartlegges.
