PRIVATMEGLEREN
KOMPLETT

ØKERNVEIEN 84
VEDLEGG TIL SALGSOPPGAVE

Økernveien 84, 0575 OSLO

Borettslagsleilighet på selveiertomt, bygget i 1952

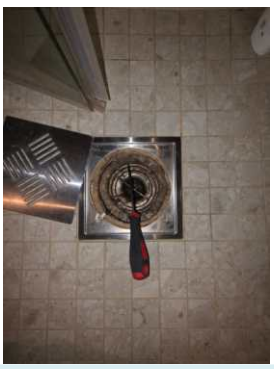
ETASJE > BAD

TG 1 **Overflater Gulv**

Flislagt gulv med elektriske varmekabler. Fall til sluk er i følge forskrift. Fall er 1:100. Det er ca. 5 mm. nedsenk i dusjsonen. Det er 29 mm. fra topp flis ved dør til topp sluk. Varmekabler er ikke funksjons testet.

Hulltaking er ikke foretatt ettersom baderom er under 5 år gammelt og FDV-dokumentasjon foreligger. Baderom ble bygget i 2023. Ved overflate fukt måling inne i baderommet ble det ikke oppdaget noen uvanlige fukt verdier.
