Tilstandsrapport

Boligbygg med flere boenheter
Lillogata 12, 0484 OSLO
OSLO kommune
gnr. 223, bnr. 54, snr. 11

Befaringsdato: 13.10.2025 **Rapportdato:** 14.10.2025 **Oppdragsnr.:** 12901-1756 **Referansenummer:** BF7116

Autorisert foretak: TEK-Norge AS **Sertifisert Takstingeniør:** Lasse Jensen **Vår ref:** Lasse Jensen

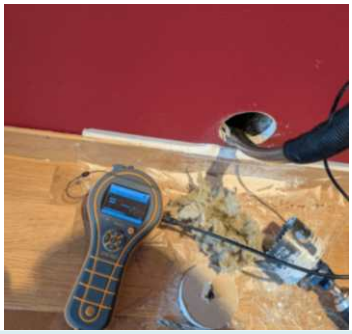
3. ETASJE > BAD

TG 0 Tilliggende konstruksjoner våtrom

Hulltaking er foretatt uten å påvise unormale forhold.

Det er forskriftsmessig boret hull i vegg mot våtrom.
Det er utført fuktmåling (vektprosent) i skjult konstruksjon via hullet og det er registrert under 7%. Registrert fuktnivå anses som normalt/tørt.
Målingen er utført i nedre del av vegg mot bad fra entré.
