Tilstandsrapport

Enebolig
Osloveien 657, 1820 SPYDEBERG
INDRE ØSTFOLD kommune
gnr. 430, bnr. 13

Befaringsdato: 12.09.2025 **Rapportdato:** 19.09.2025 **Oppdragsnr.:** 12020-1263 **Referansenummer:** MV4229

Autorisert foretak: Per Kristian Låche **Sertifisert Takstingeniør:** Per Kristian Låche

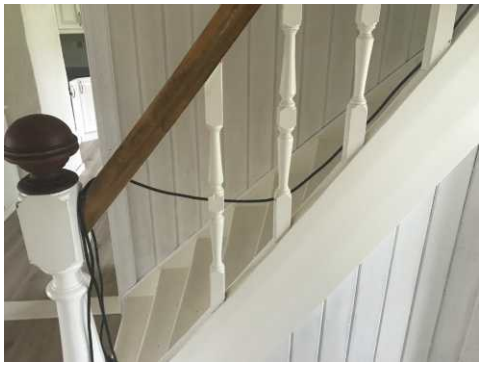
Vurdering av avvik:
- Åpninger i rekkverk er større enn dagens forskriftskrav til rekkverk i trapper.
- Åpninger mellom trinn i innvendig trapp er større enn dagens forskriftskrav.
- Det er ikke montert rekkverk.
- Det mangler håndløper på vegg i trappeløpet.
- Rekkverkshøyder er under dagens forskriftskrav til rekkverk i trapper.

Trapp til kjeller mangler rekkverk og har mer enn 10cm mellom trinn. Trapp mellom 1. og 2.etg mangler håndløper og det er for store åpninger i rekkverk.

Konsekvens/tiltak
- Det er ikke krav om utbedring av åpninger opp til dagens krav.
- Håndløper bør monteres, men det var ikke krav på byggetidspunktet.
- Det er ikke krav om utbedring av rekkverkshøyder opp til dagens krav.
- Rekkverk må monteres for å lukke avviket.

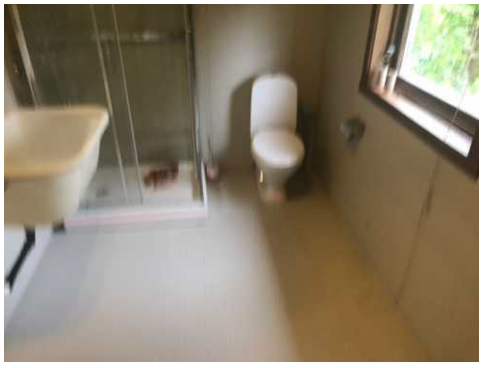
1.ETASJE > BAD

Vurdering av avvik:
• Våtrommet må oppgraderes for å tåle normal bruk etter dagens krav.

Grunnet alder på badet må det påregnes full renovering, Det er feil fall på gulv og rommet er i en slik forfatning at det kan forentes råteskader i konstruksjonene.

Konsekvens/tiltak
• Manglende oppgradering av våtrommet medfører høy risiko for at konstruksjonene ikke vil tåle vanlig bruk av vann eller lekkasjer. Selv om det er dusjkabinett, er det fortsatt en betydelig risiko for at våtrommets konstruksjoner ikke tåler lekkasjer. Dette kan føre til fuktskader på tilstøtende konstruksjoner.
