Tilstandsrapport

Seilduksgata 14, 0553 OSLO

gnr. 228, bnr. 349

Befaringsdato: 18.09.2025 **Rapportdato:** 19.09.2025 **Oppdragsnr.:** 18476-25352 **Referansenummer:** MM1462

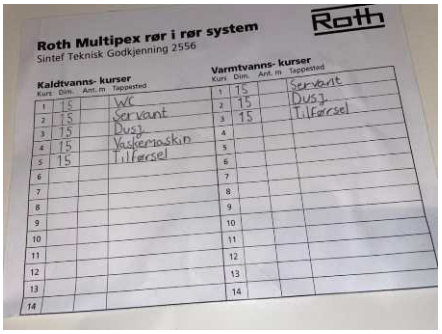
TG 1 Vannledninger

Kjøkken:
PEX vannrør i underskap på kjøkken.
Vannrør fra kjøkken går ned til kjeller med stoppekraner i kjeller.
Stoppekraner fungerte ved testing.

Bad:
Skjulte vannrør på bad.
