KLØFTERHAGEN 35A

Tilstandsrapport

Kløfterhagen 35 A, 1067 OSLO

Befaringsdato: 02.10.2025 **Rapportdato:** 03.10.2025 **Oppdragsnr.:** 22391-1578 **Referansenummer:** YA1852

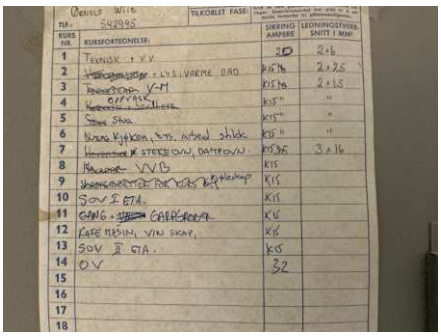
11. Foreta en helhetsvurdering av det elektriske anlegget, dets alder, allmenne tilstand og fare for liv og helse. Bør det elektriske anlegget ha en utvidet el-kontroll?
    Ja DLE anbefaler alle å ha utvidet el-kontroll hvert 5 år og på bakgrunn av dette anbefales det å gjennomføre en kontroll.

På grunn av manglende lovpålagt samsvarserklæring, bør en el-takstmann kontaktes for en utvidet el-kontroll av det elektriske anlegget slik at

eventuelle avvik og tiltak kan kartlegges.
