Tilstandsrapport

Rekkehus

Kjedeveien 5, 1820 SPYDEBERG

Befaringsdato: 20.10.2025 **Rapportdato:** 21.10.2025 **Oppdragsnr.:** 14158-2523 **Referansenummer:** NC5538

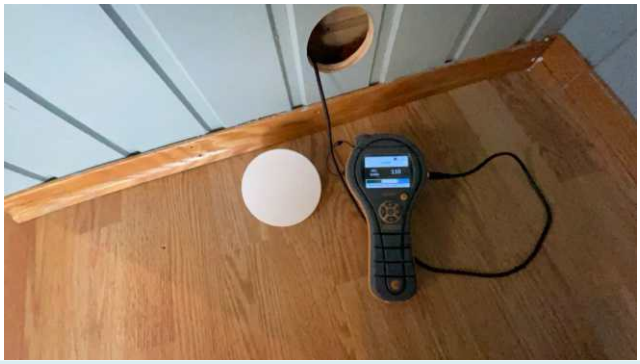
Det mangler luftespalte under dør.

Det bør etableres luftespalte under dør.

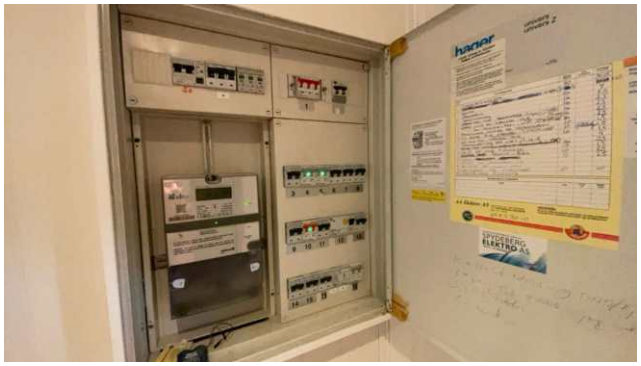
Inntak og sikringsskap

10. Er det tegn på at kabelinnføringer og hull i inntak og sikringsskap ikke er tette, så langt dette er mulig å sjekke uten å fjerne kapslinger?
    Nei

11. Finnes det kursfortegnelse, og er den i samsvar med antall sikringer?
    Ja

12. Foreta en helhetsvurdering av det elektriske anlegget, dets alder, allmenne tilstand og fare for liv og helse. Bør det elektriske anlegget ha en utvidet el-kontroll?
    Ja Det bør gjennomføres en utvidet el-kontroll av en kvalifisert elektrofaglig person.
