Tilstandsrapport

Andelsleilighet
Østerlisvingen 2 , 1153 OSLO
OSLO kommune
gnr. 159, bnr. 133
Andelsnummer 112

Befaringsdato: 01.10.2025 **Rapportdato:** 09.10.2025 **Oppdragsnr.:** 13372-4287 **Referansenummer:** BB3116

Autorisert foretak: Norsk Taksering AS **Sertifisert Takstingeniør:** Kim Edvard Johansen

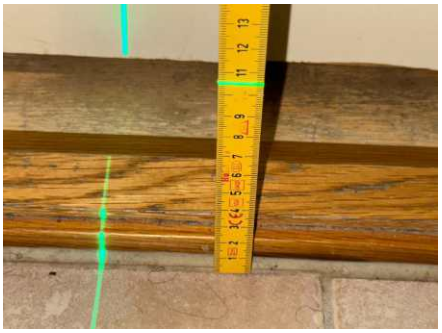
Vurdering av avvik:
- Det er påvist avvik i fallforhold til sluk i forhold til krav i forskrift på byggetidspunktet.
- Det er påvist avvik i fuger.

Det ble målt ca. 20 mm fall fra overkant gulv ved terskel til topp slukrist i dusjsonen, og ca. 8 mm fall fra overkant gulv ved terskel til topp slukrist ved servantinnredningen. I henhold til forskriftene skal lekkasjevann ledes til sluk, og tilstrekkelig fall på badegulv skal være minimum 25 mm fra overkant slukrist til overkant gulv ved terskel, 1:50 minimum 80 cm ut fra sluk, eller fall mot sluk på hele gulvet minimum 1:100. Dette er ikke tilstrekkelig ivaretatt. Det er stedvis misfargede fuger i dusjsonen.

• Det må foretaes lokal utbedring
• Til tross for avviket i fall/høydeforskjell til sluk, vil gulvet fortsatt kunne lede vann mot sluket, men med redusert effektivitet. Dette kan potensielt øke risikoen for vannansamling i enkelte områder av badet.

For å få tilstandsgrad 0 eller 1 må ovennevnte utbedres. Normalt ettersyn og vedlikehold må påregnes på sikt.

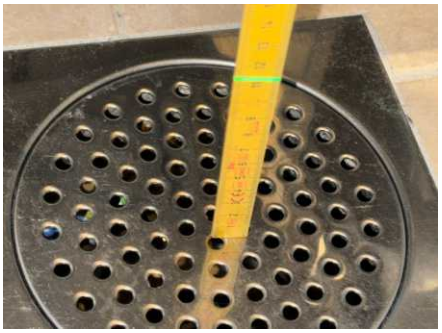
Fallforhold ca. 105 mm overkant gulv ved terskel

Fallforhold ca. 113 mm topp slukrist i dusjsone

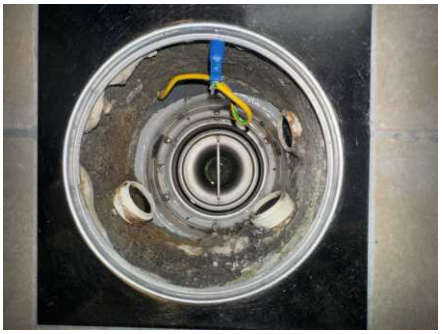
Vurdering av avvik:
• Mer enn halvparten av forventet brukstid er passert på membranløsningen.
• Membranen bak innebygd sisterne har ukjent utførelse.

Våtrommet er over 20 år gammelt. Det gjøres spesielt oppmerksom på at baderom har begrenset levetid, som normalt er 20 til 25 år, avhengig av kvalitet og bruk. Det foreligger ingen spesifikk dokumentasjon som beskriver utførelse membran.

Konsekvens/tiltak
• Overvåk tilstanden jevnlig. For å få tilstandsgrad 0 eller 1 må tettesjiktet skiftes ut, men tidspunktet for når dette er nødvendig er vanskelig å si noe om.
• Det er viktig å merke seg at levetiden til en membran varierer basert på kvalitet, installasjon og bruk. Eldre membraner kan bli sprø og sprekke opp, noe som fører til at de mister sin vanntettende funksjon. Dette kan resultere i vannlekkasjer gjennom vegger og gulv og fuktskader.
• Innhent dokumentasjon, om mulig.

En må på sikt forvente generell oppgradering av våtrommets tettesjikt/membran for at våtrommet skal tåle en normal bruk etter dagens krav (tett våtsone).

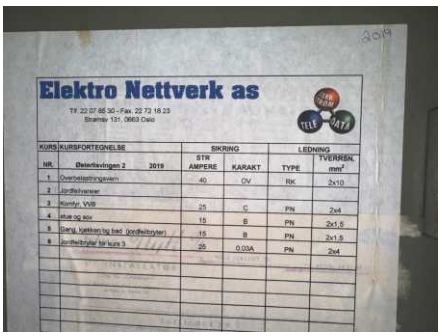
Det foreligger ingen eltilsynsrapport de siste 5 år. Det elektriske anlegget er trolig underdimensjonert sett opp mot dagens standard, må på sikt påregnes oppgradering til dagens standarder og krav. Det anbefales på generelt grunnlag gjennomgang av det elektriske anlegget ved overtakelse av brukt bolig. En eventuell kontroll må utføres av en autorisert el-takstmann eller en godkjent kontrollør. Som følger av manglende tilsyn i senere tid og manglende samsvarserklæring på deler av det elektriske anlegget som er montert etter år 1999, er TG2 satt iht. NS 3600.
