# RØDTVETVEIEN 16

# Tilstandsrapport

Rødtvetveien 16, 0955 OSLO
OSLO kommune
gnr. 90, bnr. 264
Andelsnummer 1152

**Befaringsdato:** 19.09.2025 **Rapportdato:** 06.10.2025 **Oppdragsnr.:** 21229-25366 **Referansenummer:** KL5469

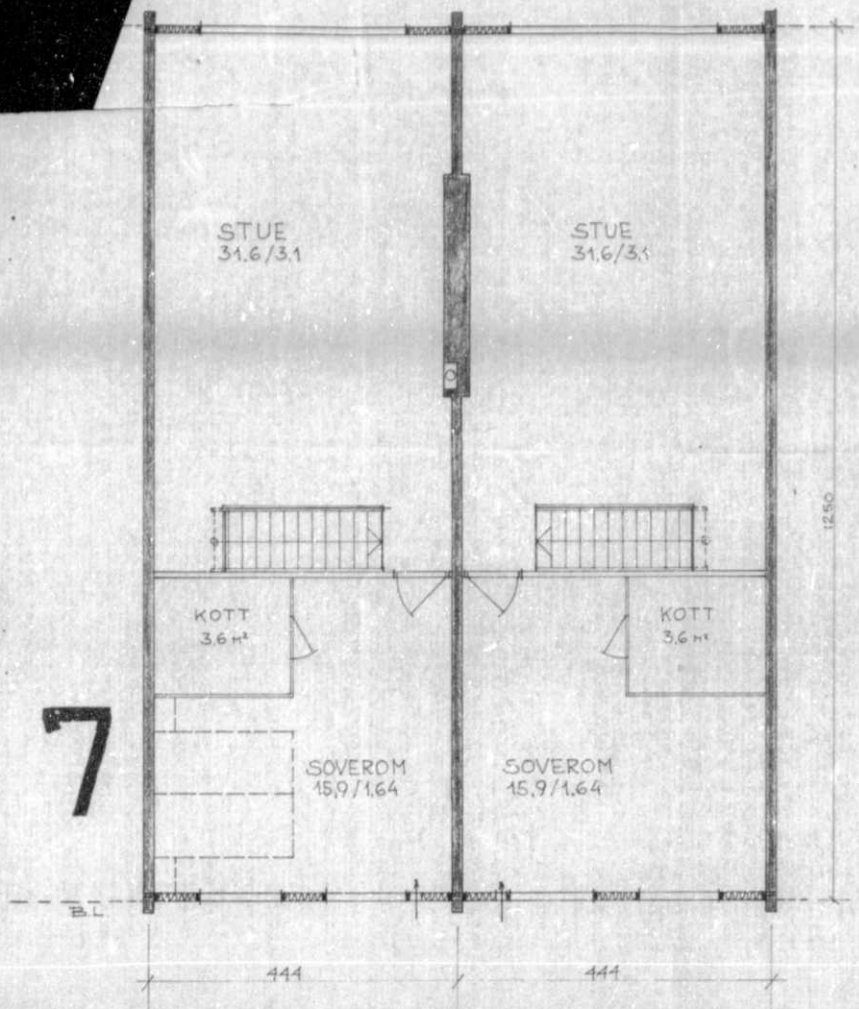
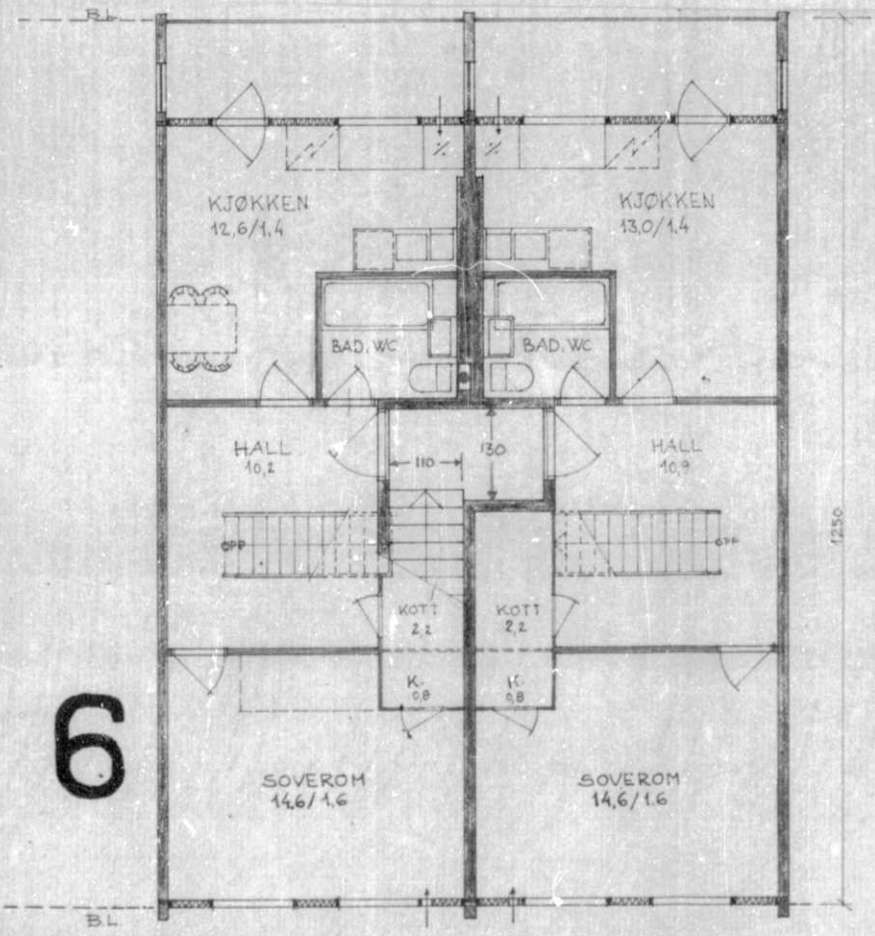
*Kommentar:* Det foreligger avvik mellom dagens planløsning og de byggemeldte tegningene.
