Tilstandsrapport

Leilighet
Minister Ditleffs vei 3A , 0862 OSLO
OSLO kommune
gnr. 50, bnr. 290
Andelsnummer 71

Befaringsdato: 30.09.2025 **Rapportdato:** 13.10.2025 **Oppdragsnr.:** 10040-1753 **Referansenummer:** SM7450

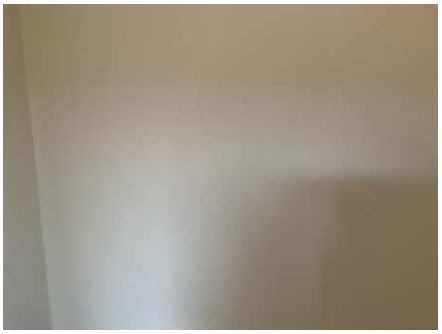
Varierende alder/standard og tilstand på alle overflater i leiligheten. Parkett på gulv i leiligheten ble lagt i 2017 og hele leiligheten foruten om bad ble malt i 2017. Jmf. eier.

Registrert bom/hulrom og dels løse fuger på flere gulvfliser i entre. Sprekk/riss i murvegg på soverom/alkove mot bad.
Stedvis noe knirk i parkett i stue/ kjøkken.

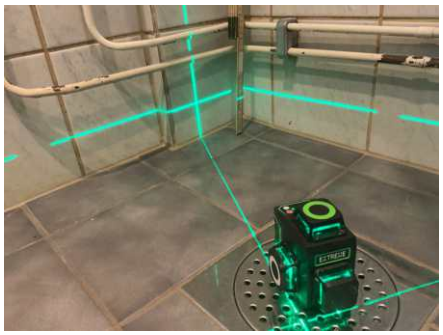
2. ETASJE > BAD

Vurdering av avvik:
- Det er påvist at flisfuger har riss/sprekker.
- Det er påvist sprekker i fliser.
- Det er vindu/dør med ikke fuktbestandige materialer i våtsonen (ved vask, dusj, badekar, osv.), løsningen eller byggematerialet er uegnet.

Det er observert flere fliser med riss/ krakelering samt enkelte fliser med sprekk.

Bad har en størrelse som gjør det vanskelig å tilfredsstille forskriftskrav for tetthet ved åpninger. På dette aktuelle badet er døråpning plassert i en våtsone for dusjhjørnet. Anbefaler at egnet skjerming for vannsprut etableres i denne sonen.
For utbedring av sprekte fliser og krakelering i flisoverflate må fliser erstattes med nye.

Konsekvens/tiltak
- Uegnede materialer må fuktbeskyttes/utskiftes.

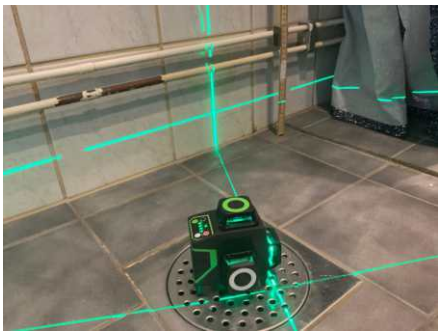
TG 2 Overflater Gulv

Gulvet er flislagt og rommet har elektriske varmekabler som varmekilde. Høydeforskjell fra slukrist til topp gulvflis ved dørterskel er målt til ca 25 mm.

Vurdering av avvik:
- Det er påvist at noen fliser har bom (hulrom under).

• Selv om bom eller hullyd ikke alltid er et umiddelbart problem, bør det overvåkes nøye før eventuell utvikling i sprekker i flisfuger e.l. oppstår. Dette må en foreta tiltak for, for å begrense utviklingen.

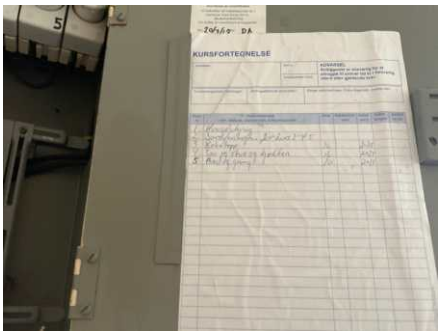
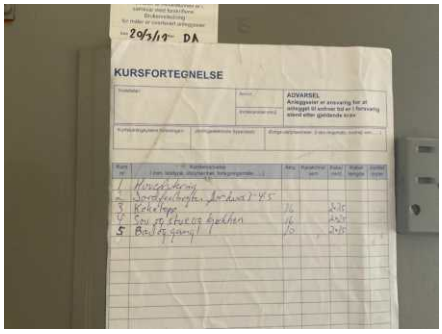
12. Foreta en helhetsvurdering av det elektriske anlegget, dets alder, allmenne tilstand og fare for liv og helse. Bør det elektriske anlegget ha en utvidet

el-kontroll?
Ja Det er ikke merket alle kruser på innholdsfortegnelsen i sikringsskapet. Dette bør utføres av en autorisert elektriker.
