Tilstandsrapport

Enebakkveien 20 A, 0657 OSLO

Befaringsdato: 10.11.2025 **Rapportdato:** 05.01.2026 **Oppdragsnr.:** 22391-1660 **Referansenummer:** BQ1433

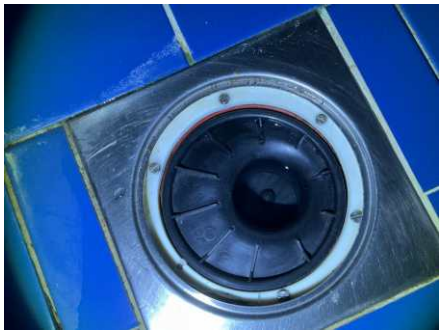
Sluktype: Plastsluk.
Membran: Synlig mansjett klemt i klemringen. Membranen kan ikke inspiseres uten å gjøre destruktive inngrep, som å fjerne fliser. Det er viktig å merke seg at membran er en bygningsdel med naturlig slitasje over tid og en begrenset forventet levetid.
Alder: Ifølge tidligere salgsoppgave er det nytt sluk med sannsynligvis ny membran på gulv fra 1999/2000. Ukjent alder og løsning på vegg. Ingen synlig tilfredsstillende membransløsning utenfor flislagte overflater på vegg.

Vurdering av avvik:
• Det er ikke tilfredsstillende membran/tettesjikt på våtrommet.

- Det er mangelfull/feil utførelse rundt rørgjennomføringer.
Dette kan øke muligheten for at fukt trenger inn i konstruksjonen om gjennomføringer utsettes for fukt.

Konsekvens/tiltak
• Uten membran/tettesjikt er det høy risiko for at vann trenger gjennom konstruksjonene og kan medføre fuktskader.

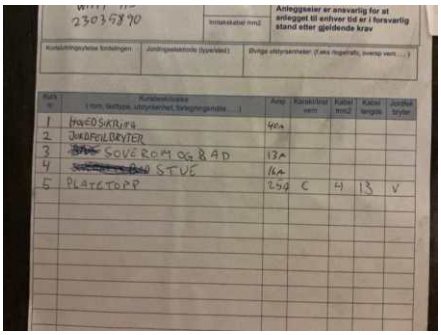
Inntak og sikringsskap

9. Er det tegn på at kabelinnføringer og hull i inntak og sikringsskap ikke er tette, så langt dette er mulig å sjekke uten å fjerne kapslinger?
   Nei
