HANS NIELSEN HAUGES GATE 14

Rapport utført av PrivatMegleren Soria Moria AS den 26.12.2025

Tilstandsrapport - NS 3600

Hans Nielsen Hauges gate 14

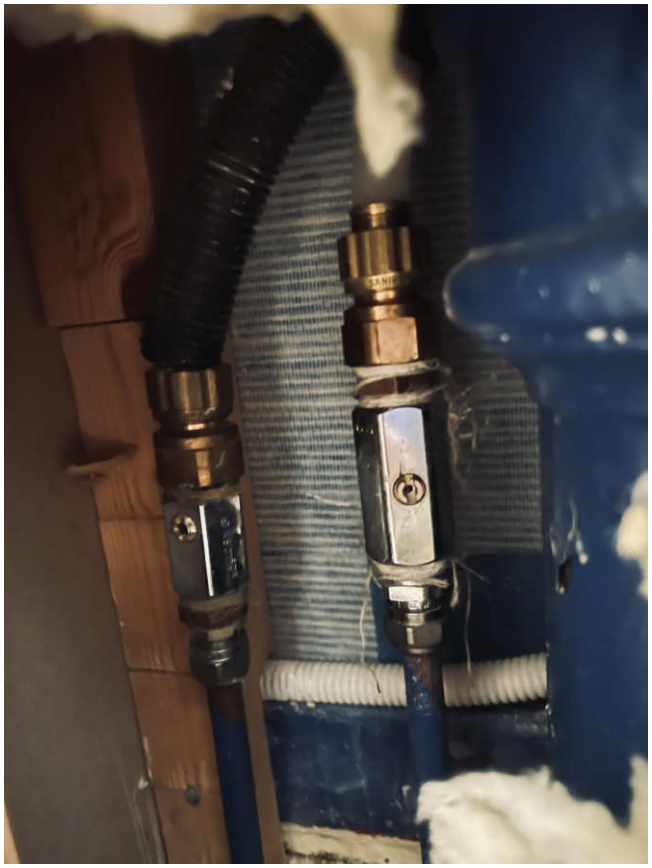
Rør-koblinger: Lekkasjevann skal oppdages og ikke føre til bygningsskade.
Tilkobling mellom gamle og nye vann-rør, samt koblinger for vann til bad og kjøkken, ligger i denne leiligheten inne i innkassinger i bad og kjøkken.
Disse koblingene er kun tilgjengelige via inspeksjonsluker.

Konsekvens: Ved en evnt. lekkasje her, vil dette ikke bli oppdaget, og lekkasjer kan da føre til bygningsskade.

Det er anbefalt å montere en løsning med automatisk vannstopper, så vannet blir avstengt ved en evnt. lekkasje.
