Tilstandsrapport

Leilighet
Minister Ditleffs vei 3A, 0862 OSLO
OSLO kommune
gnr. 50, bnr. 290
Andelsnummer 30

Befaringsdato: 05.11.2025 **Rapportdato:** 07.11.2025 **Oppdragsnr.:** 10040-1769 **Referansenummer:** EO1465

Autorisert foretak: Follo Takst AS **Sertifisert Takstingeniør:** Morten Bratberg

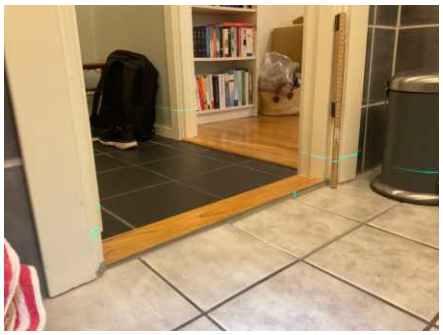
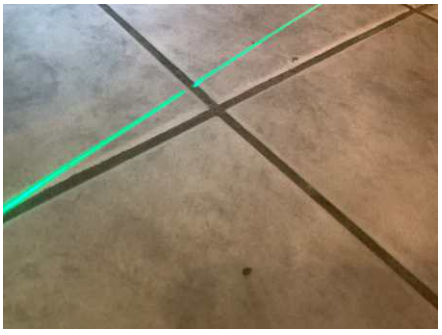
• Det er påvist at høydeforskjell fra topp slukrist til gulv/synlig topp membran ved dørterskel er mindre enn 25 mm.
• Det er påvist at noen fliser har bom (hulrom under).
• Det er påvist avvik i fallforhold til sluk i forhold til krav i forskrift på byggetidspunktet.

Enkelte fliser med sår i overflaten.
Bom/ hulrom i enkelte fliser. Ikke synlig riss eller sprekker i fuger eller fliser.

Bom i flis kan skyldes flere årsaker, for eksempel manglende vedheft til underlaget, bevegelser i underlaget, temperaturendringer eller fuktbelastninger. Hulrom bak flisene gir økt mulighet for sprekker og løse fliser.

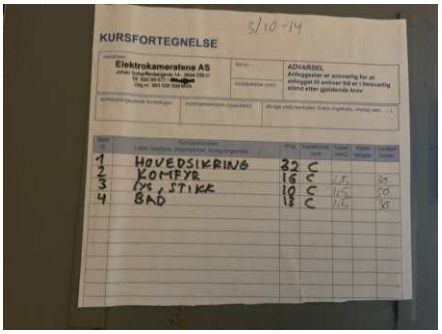
11. Finnes det kursfortegnelse, og er den i samsvar med antall sikringer?
    Ja

12. Foreta en helhetsvurdering av det elektriske anlegget, dets alder, allmenne tilstand og fare for liv og helse. Bør det elektriske anlegget ha en utvidet el-kontroll?
    Nei

Det ble ikke observert synlig avvik ved denne befaringen.
Dog er dette kun en forenklet kontroll begrenset til de spørsmål og undersøkelser som forskrift til avhendingslova (tryggere bolighandel) § 2-18 inneholder. Dette kan ikke sammenlignes med en kontroll utført av offentlig myndighet (Det lokale eltilsyn) eller registrert elektrovirksomhet, og en bygningssakkyndig har verken kompetanse eller lov til å foreta en slik kontroll. Tilstandsgraden er vurdert ut fra den forenklede og begrensede kontrollen som forskriften inneholder. El-anlegget kan ha feil og mangler som en slik forenklet undersøkelse ikke vil avdekke. Vær derfor oppmerksom på denne risikoen, og søk videre veiledning eller få en fullstendig kontroll utført av registrert elektrovirksomhet.
