PRIVATMEGLEREN
HORTEN

VEDLEGG TIL SALGSOPPGAVE SELVIKVEIEN 3C

Tilstandsrapport fra takstmann

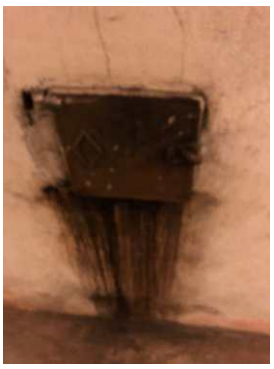
Boligen har mursteinspipe, helbeslått over taket. Tilkoblet vedovn i stuen. Feieluke på loft og sotluke i felles kjellergang.
Det foreligger en rapport etter tilsyn med fyringsanlegget fra 2016 uten anmerkninger.

Vurdering av avvik:
• Det er påvist sprekker og/eller riss i pipe.
• Mer enn halvparten av forventet brukstid er passert på pipe.

Enkelte riss i pusslag over feieluke i kjeller.

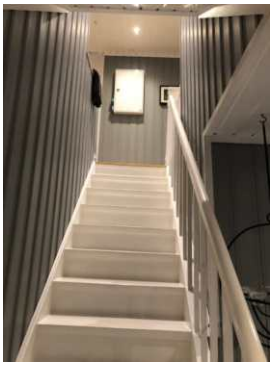
TG 2 Innvendige trapper

Vurdering av avvik:
• Åpninger i rekkverk er større enn dagens forskriftskrav til rekkverk i trapper.
• Det mangler håndløper på vegg i trappeløpet.
• Rekkverkshøyder er under dagens forskriftskrav til rekkverk i trapper.
