Tilstandsrapport

Nøkkeltakst AS

Tvetenveien 209, 0675 OSLO

Befaringsdato: 16.01.2026 **Rapportdato:** 23.01.2026 **Oppdragsnr.:** 22391-1760 **Referansenummer:** JN1558

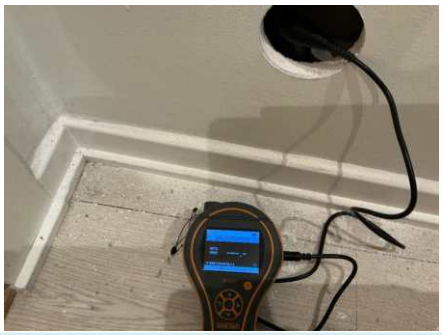
1. ETASJE > BAD

TG IU Tilliggende konstruksjoner våtrom

Det er utført en fuktmåling for å kontrollere om det er tegn til fuktskade i konstruksjonen på valgt punkt.

Målemetode: Det ble målt med måleapparatet Protimeter MMS3 med piggelektrode i veggens treverk, gjennom hull på minimum 73 mm.
Målested: På grunn av manglende tilgang bak dusjsonen, ble hulltakingen med fuktmåling utført utenfor områder som normalt er mer utsatt for fuktpåvirkning. Dette kan imidlertid redusere påliteligheten av målinger og observasjoner.

Resultat: Ingen synlige tegn til skade ved hullet. Fuktverdi under 6 vektprosent, som regnes som normalt.

Tilstandsgraden (TG):
TG 0 er gitt, da målingen og observasjonene ved hullet ikke avdekket fuktskader, i tråd med bestemmelser i NS 3600, men reflekterer ikke alder for denne vurderingen.

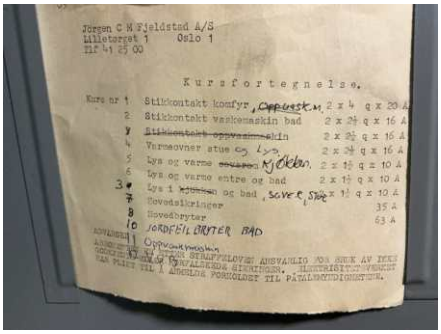
Inntak og sikringsskap

9. Er det tegn på at kabelinnføringer og hull i inntak og sikringsskap ikke er tette, så langt dette er mulig å sjekke uten å fjerne kapslinger?
Nei

10. Finnes det kursfortegnelse, og er den i samsvar med antall sikringer?
Ukjent

11. Foreta en helhetsvurdering av det elektriske anlegget, dets alder, allmenne tilstand og fare for liv og helse. Bør det elektriske anlegget ha en utvidet el-kontroll?
Ja På bakgrunn av manglende samsvarserklæring bør det gjennomføres en utvidet el-kontroll av kvalifisert elektrofaglig personell etter NEK 405-2-3 eller tilsvarende, for å kartlegge anleggets faktiske tilstand og avklare eventuelt behov for tiltak. Feil eller mangler på det elektriske anlegget kan medføre økt mulighet for brann- og støtfare.

På grunn av anleggets alder, bør en el-takstmann kontaktes for en utvidet el-kontroll av det elektriske anlegget slik at eventuelle avvik og tiltak kan kartlegges. På grunn av alderen bør påkostninger knyttet til fornying påregnes.
