Tilstandsrapport

Frydenlundsveien 20 A, 4631

Befaringsdato: 02.12.2025 **Rapportdato:** 03.12.2025 **Oppdragsnr.:** 15166-1555 **Referansenummer:** JV6706

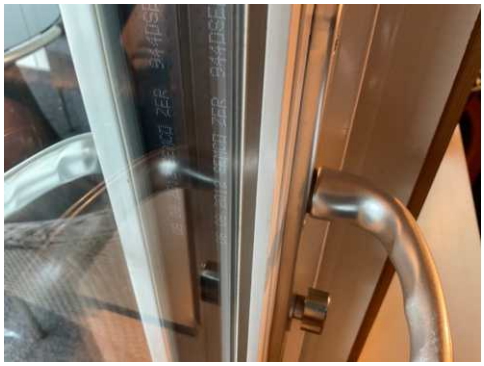
TG 1 Vinduer

Vinduer er datostemplet 2012 og de vinduer som er testet virket ok.

Årstall: 2012 **Kilde:** Produksjonsår på produkt

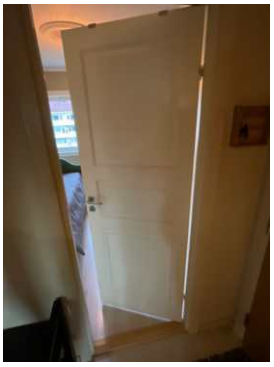
TG 2 Innvendige dører

Noen gamle fra byggetiden og noen nyere av ukjent dato. Dører fungerte og, dog var en låskasse noe dårlig i funksjonen.

Vurdering av avvik:
• Det er påvist andre avvik:
