Tilstandsrapport

Nøkkeltakst AS

Nåkkves vei 3, 0670 OSLO

Befaringsdato: 17.11.2025 **Rapportdato:** 20.11.2025 **Oppdragsnr.:** 22391-1678 **Referansenummer:** MB2619

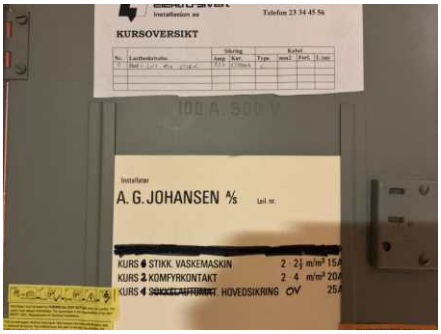
Inntak og sikringsskap

9. Finnes det kursfortegnelse, og er den i samsvar med antall sikringer?
   Nei

10. Foreta en helhetsvurdering av det elektriske anlegget, dets alder, allmenne tilstand og fare for liv og helse. Bør det elektriske anlegget ha en utvidet el-kontroll?
    Ja DLE anbefaler alle å ha utvidet el-kontroll hvert 5 år og på bakgrunn av dette anbefales det å gjennomføre en kontroll.

På grunn av manglende/ufullstendig kursfortegnelse, bør en el-takstmann kontaktes for en utvidet el-kontroll av det elektriske anlegget slik at eventuelle avvik og tiltak kan kartlegges.
