# VOLLSÅSEN TERRASSE 71

# Vollsåsen terrasse 71, 3086 HOLMESTRAND

# Tilstandsrapport

**Foretak:** Gulag Takst og Eiendom AS **Takstingeniør:** Gunnar Sverrisson **Vår ref:** Gunnar Sverrisson

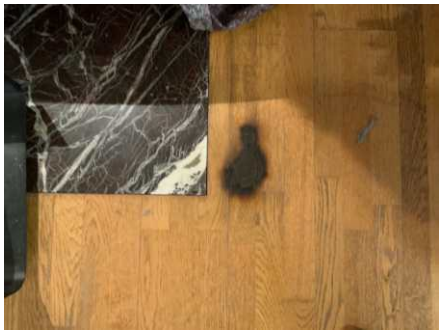
**Vurdering av avvik:**
• Overflater har en del slitasjegrad utover det en kan forvente.

Boligen har i hovedsak eldre innvendige overflater som bærer preg av alder og bruksslitasje. Overflatene fremstår med varierende tilstand og avviker fra dagens standard når det gjelder materialkvalitet og utførelsesnivå.

Gulv- og taklister samt gerikter er ikke ferdig montert i enkelte rom.

Oppussingsarbeid utført i senere tid fremstår delvis som egenutført, med varierende kvalitet.

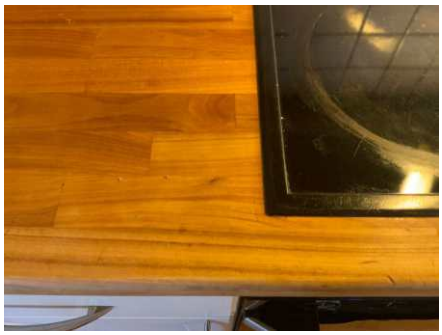
Fuktmerker i benkeplate

Utskifting, utbedring eller oppgradering av kjøkkeninnredningen bør vurderes for å unngå ytterligere forringelse og redusert funksjon.
