Erlands gate 2
4010 STAVANGER

Tilstandsrapport
Eierskifte

Boligtype:	Leilighet
Byggeår:	1919
BRA:	38 m^2
BRA-i:	38 m^2
Rapportdato:	9.9.2026 (Gyldig til 9.9.2027)

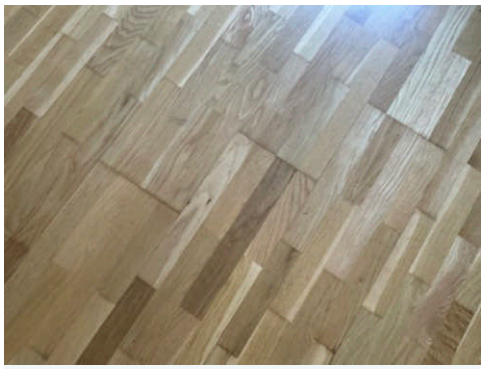
Sprekker himlinger

Liten skade dør

Feilmontert parkett

Det er registrert sprekker/riss på himlinger.
Enkelte småskader på overflater og dører generelt.
Parkett er feil montert med for liten overlapp på skjøter.

Det er registrert sprekker/riss på himlinger, enkelte småskader på overflater og dører, samt parkett som er feil montert med for liten overlapp i skjøtene. Feilmontert parkett kan gi økt slitasje og redusert holdbarhet over tid, og de øvrige forholdene medfører behov for kosmetisk utbedring.
