Tilstandsrapport

Andelsleilighet med vestvendt innglasset balkong

Loddefjordveien 34, 5171 LODDEFJORD BERGEN kommune

Befaringsdato: 02.12.2025 **Rapportdato:** 16.12.2025 **Oppdragsnr.:** 16556-2016 **Referansenummer:** QF2746

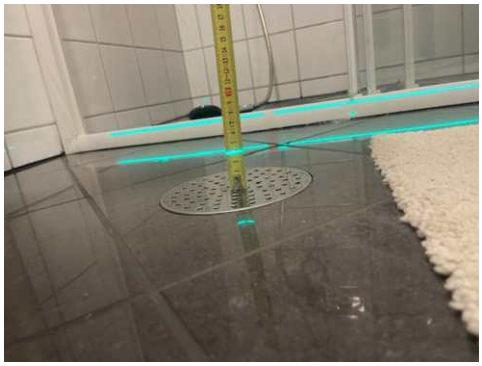
Gulvet er flislagt. Rommet har ingen varmekilde.
Fall/forskjell til sluk utenfor dusjsonen er tilnærmet flatt gulv, dørterskel er ca. 55 mm høy. Det er motfall på ca. 4-5 m.m til sluk i dusjsonen, tg. 3.

Vurdering av avvik:
• Det er mulighet for at det kan forekomme vannlekkasje på våtrommet hvor vann ikke vil gå til sluk.
• Det er påvist at høydeforskjell fra topp slukrist til gulv/synlig topp membran ved dørterskel er mindre enn 25 mm.
• Det er påvist avvik i fallforhold til sluk i forhold til krav i forskrift på byggetidspunktet.

Tilnærmet flatt gulv til sluk utenfor dusjsonen

Konsekvens/tiltak
• Eventuelt lekkasjevann fra utstyr utenfor dusjsone vil ikke ha en naturlig vei til sluket. Dette kan føre til at vann samler seg på gulvet og potensielt renner ut av rommet eller trenger inn i konstruksjonen.

Badet må renoveres om dette skal utbedres.
Merk:
Badet er i daglig bruk og har fungert med dagens tilstand.

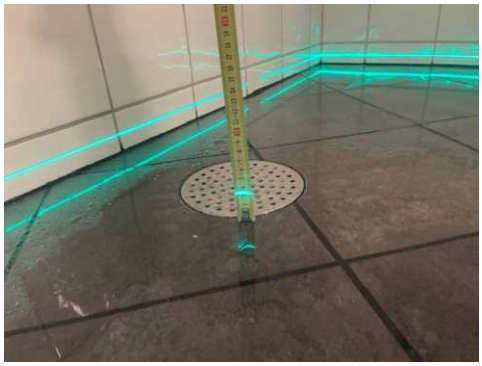
Motfall er i dusjsonen.

Motfall i dusjsonen på ca. 4-5 mm

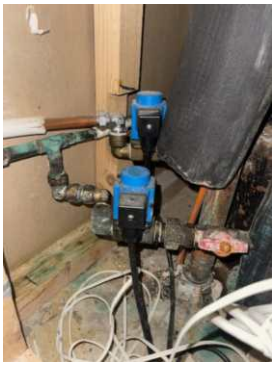
TG 2 Tilliggende konstruksjoner våtrom

Inspeksjonsluke i bod (bakkant av hovedsoverommet) til dusjsonen, her er
vannrør i kobber (endel Irr på kobber rør, et grønt belegg, basiske kobbersalter som følge av kondens) og felles avløpsrør i støpejern.
Magnetventiler med sensor til dekke og smartstopp.
