PRIVATMEGLEREN
ØSTBØ & KALDHEIM

ULVØYGATA 9

Tilstandsrapport

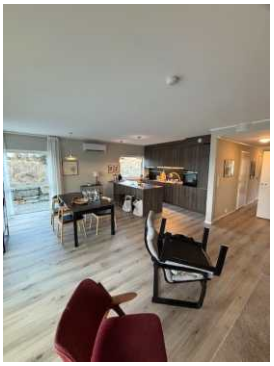
TG 1 Overflater

Mindre overflateavvik på laminat i gang, anbefaler og lime i hjørne der som lamineringen er løs.
