ØKERN TORGVEI 5 B

Tilstandsrapport

Økern torgvei 5B, 0580 OSLO

Befaringsdato: 25.08.2026 **Rapportdato:** 04.09.2026 **Oppdragsnr.:** 22396-2657 **Eiendomsverdi ref nr:** VT2172

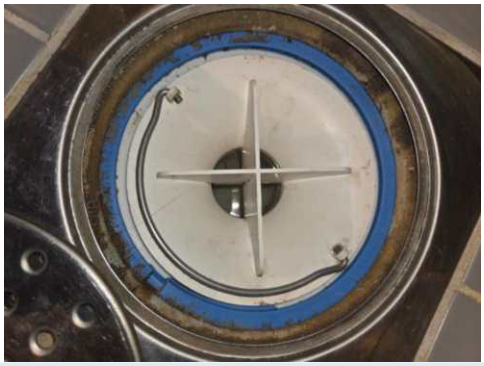
TREDJE ETASJE > BAD/VASKEROM

Våtrommet har flislagt gulv med elektriske varmekabler. Det er målt en høydeforskjell på 27 mm fra gulvet ved dørterskelen til toppen av sluket.
