VEKSLERFARET 2

Tilstandsrapport

Vekslerfaret 2, 1396 BILLINGSTAD

Befaringsdato: 05.01.2026 **Rapportdato:** 22.01.2026 **Oppdragsnr.:** 22396-2218 **Referansenummer:** FW2823

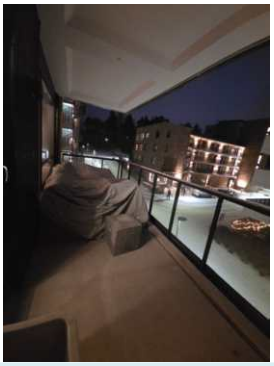
TG 1 Dører

Balkongdører i treverk med 3-lags isolerglass og brann- og lydklassifisert entrédør.
