MARIDALSVEIEN 64F

Tilstandsrapport

Rapport utført av Aksept Eiendomsmegling AS den 09.01.2026

Maridalsveien 64 F, 0458 OSLO

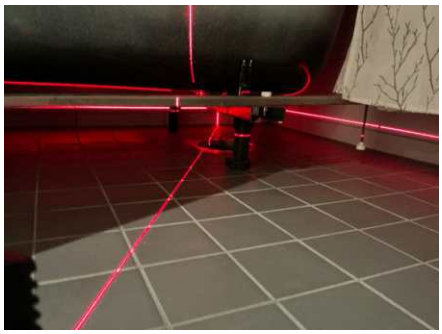
2. ETASJE > BAD

TG 2 Overflater Gulv

Gulvflatene består av fliser. Det er målt ca. 25 mm høydeforskjell på gulv fra dørterskel til topp slukrist.

Vurdering av avvik:
• Det er avvik:

Registrerte avvik påvirker ikke våtrommets funksjonalitet ved normal bruk.
